1. TEHNIČKI OPIS

1.1. OPIS GRAĐEVINE

Na zahtjev investitora Hrvatske autoceste d.o.o. - izrađen je projekt za sanaciju postojeće građevine CP Biokovo na državnoj cesti D76, na dionici Baško polje – Zagvozd. Predmet sanacije je podgled nadstrešnice cestarskog prolaza.

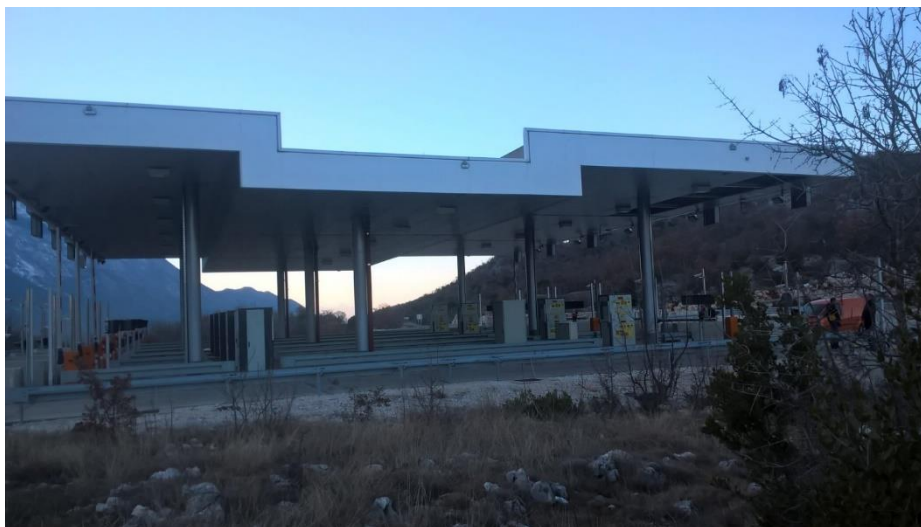
Postojeća nadstrešnica iznad automata smještena je na državnoj cesti DC 76 na samom ulazu u tunel Sv. Ilija na sjevernoj strani prema Zagvozdu. Pregledom je utvrđeno kako je do oštećenja nadstrešnice došlo prilikom jakih udara vjetra. U spoju podgleda i maske nadstrešnice nastao je procijep kroz koji je vjetar imao dodatno djelovanje te prouzročio rušenje ploča podgleda.

Slika 1. Pogled na nadstrešnicu

S obzirom da je uzrok rušenja ploča podgleda djelovanje vjetra predlaže se sanacija na način da se izvede podgled trapeznim limom koji će imati veću nosivost. Uz to će biti potrebno ojačati vezu podgleda i konstrukcije nadstrešnice. Spoj maske nadstrešnice biti će potrebno izvesti kako ne bi ponovno došlo do prodora vjetra u „kutiju“ nadstrešnice. Predviđa se izvesti limeni opšav koji će zatvoriti taj dio spoja.

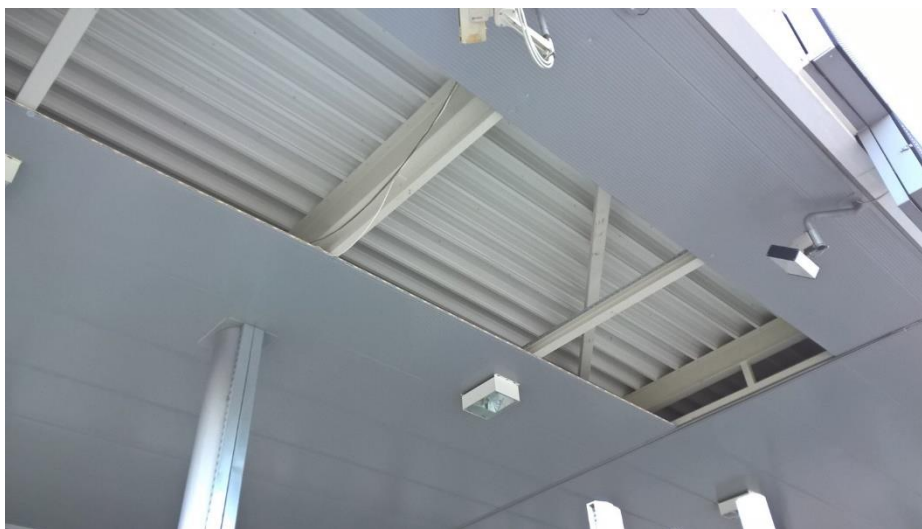
Slika 2. Podgled (oštećenje uslijed rušenja ploče podgleda)

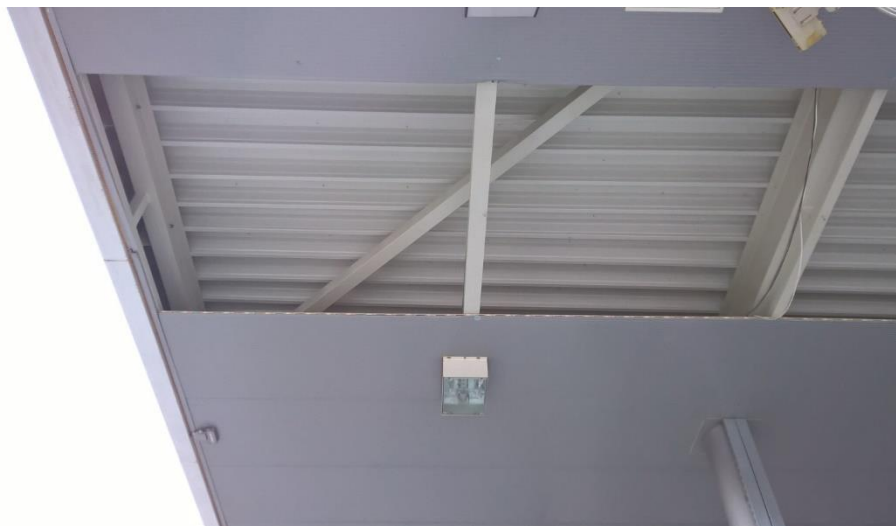
Slika 3. Podgled (oštećenje uslijed rušenja ploče podgleda)

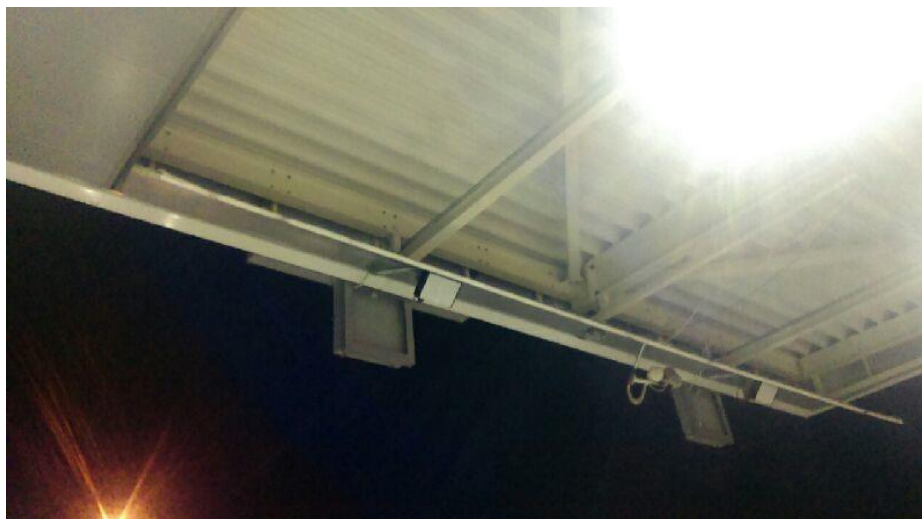
Slika 4. Podgled (oštećenja neposredno nakon rušenja ploče podgleda uslijed djelovanja jakog vjetra)

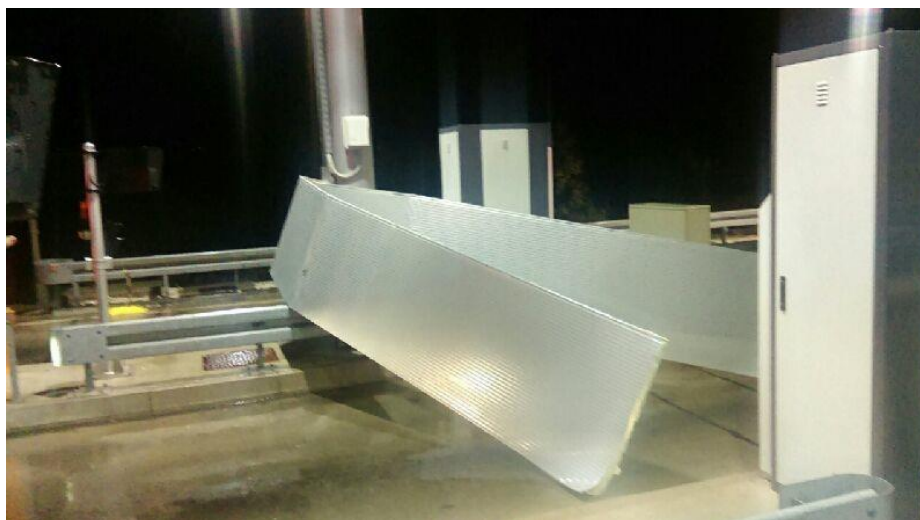
Slika 5. Srušene ploče podgleda

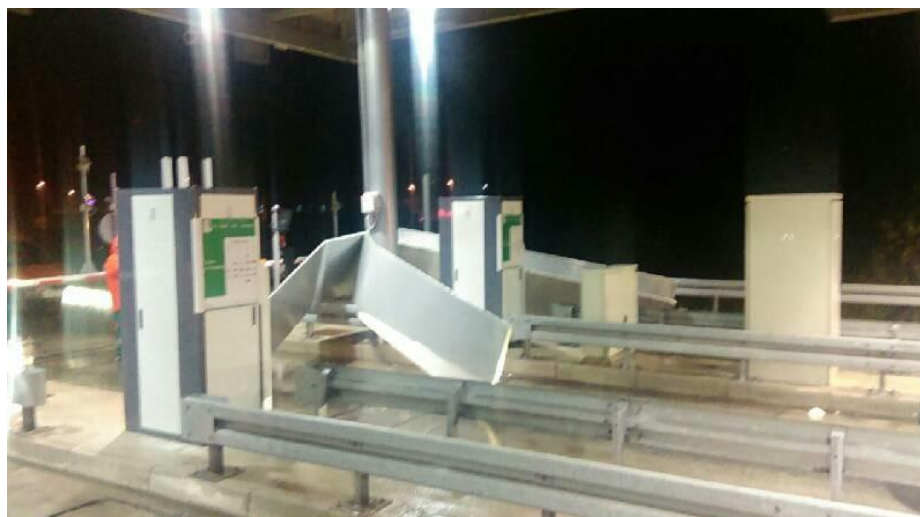
Slika 6. Srušene ploče podgleda
