PRILOG 3 – PROJEKTI ZADATAK

PROJEKTNI ZADATAK
za izradu projekta sanacije klizišta od km 81+650 do km 81+900 (desno),
autocesta A4 Zagreb - Goričan, dionica Popovec - Sveta Helena

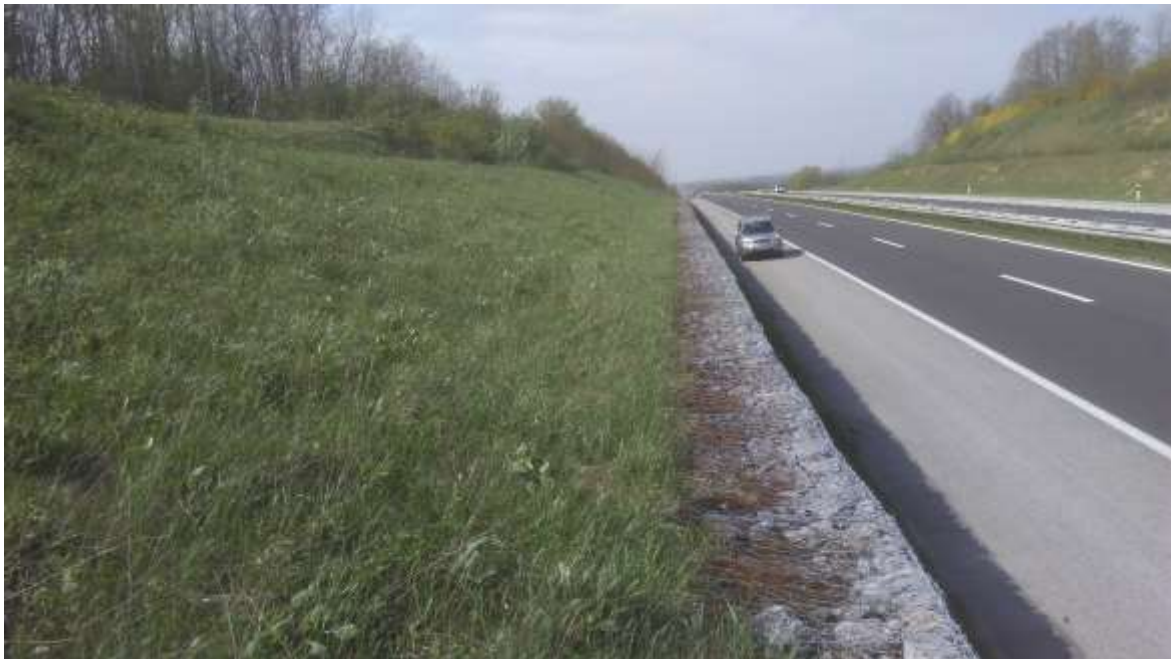
Slika 1. Lijeva strana usjeka stabilizirana gabionskom potpornom konstrukcijom

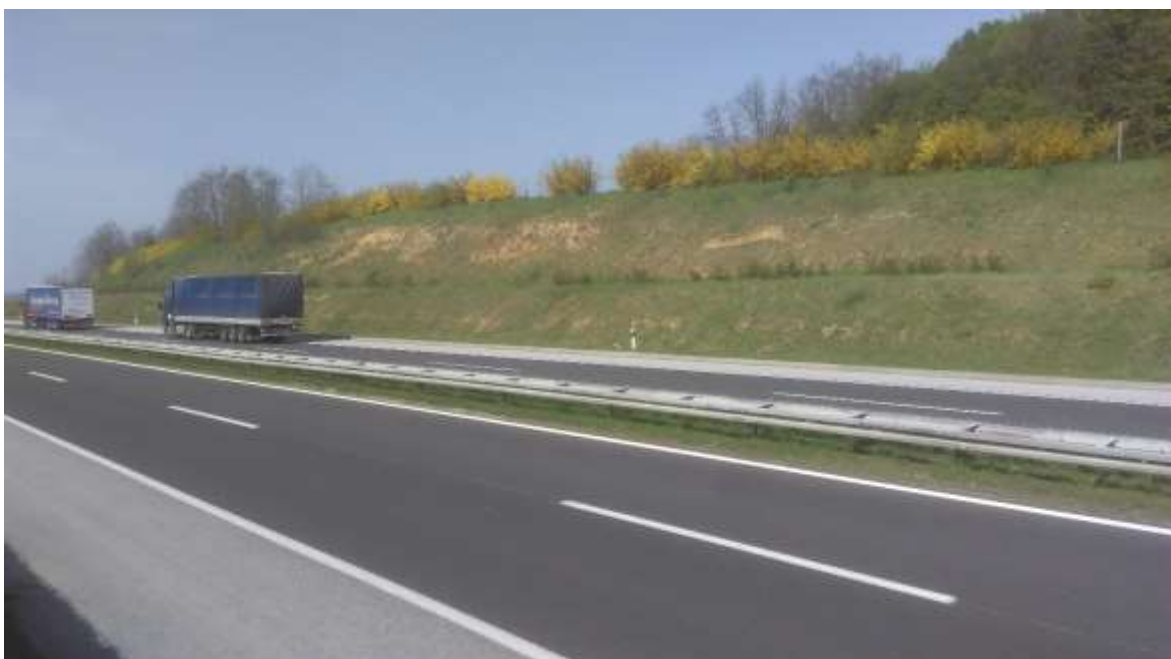
Slika 2. Desna strana usjeka od km 81+650 do km 81+900

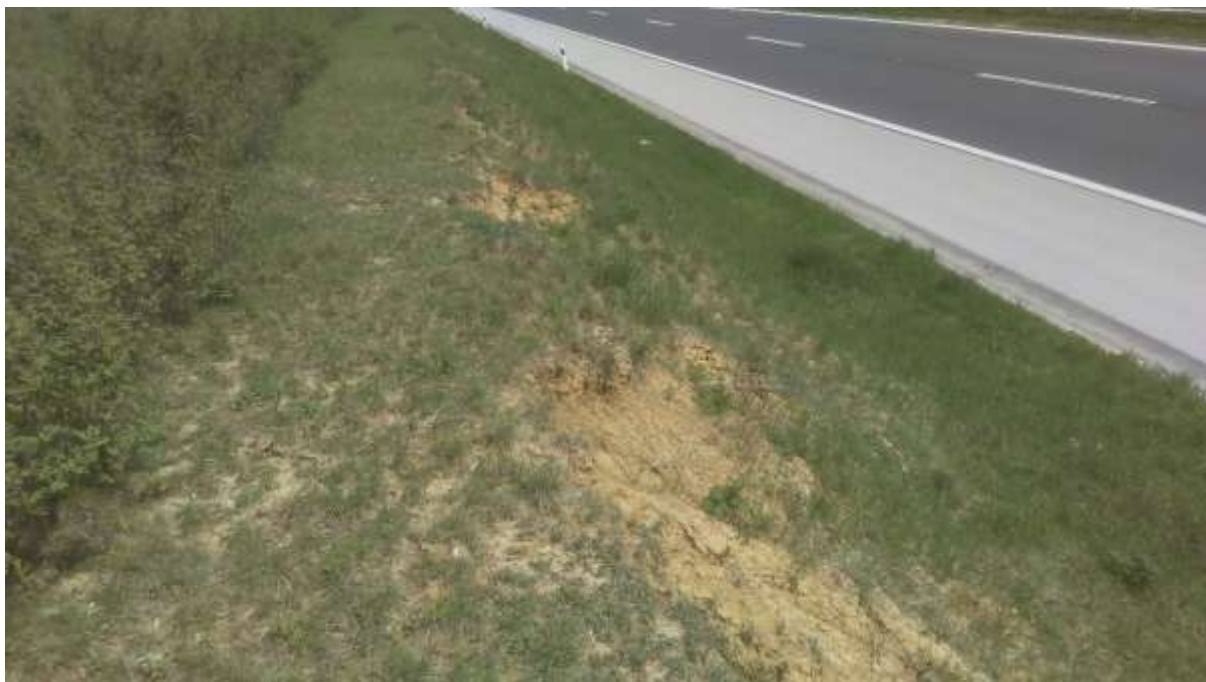
Na trasi dionice autoceste A4 Zagreb – Goričan od čvora Popovec do čvora Sveta Helena (od km 81+650 do km 81+900), na desnoj strani usjeka na obadvije etaže i na bermi došlo je višestrukih pojava erozijske nestabilnosti čela pokosa u formi plitko položenih kliznih ploha (slike 3. i 4.).

Slika 3. Primjer nestabilnosti na donjoj etaži pokosa i bermi

Globalna stabilnost predmetnog klizišta trenutno nije ugrožena, a lokalne nestabilnosti nastale su uslijed nepovoljnog utjecaja infiltrirane oborinske vode na lokalnu stabilnost pokosa, te dodatno zbog nakupljanja vode u površinskom sloju u obliku ledenih leća, koje su nakon otapanja potpuno zasitile tlo do dubine utjecaja mraza.

Tehničkim rješenjem sanacije klizišta na desnoj strani usjeka od km 81+650 do km 81+900 potrebno je odabrati metodu ili kombinacije više metoda sanacije kojom se otklanjaju prethodno navedeni uzroci erozijske nestabilnosti, a sve u svrhu osiguravanja dugotrajne stabilnosti usjeka.

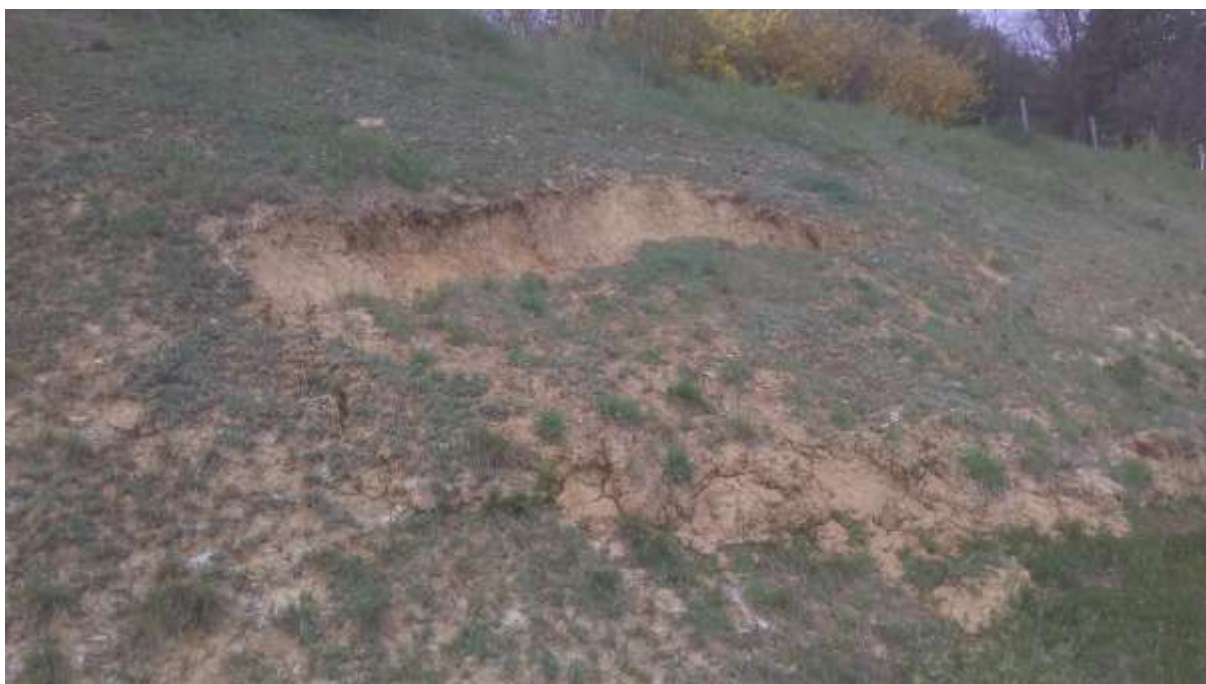
Slika 4. Primjer nestabilnosti na gornjoj etaži pokosa
