## TEHNIČKI UVJETI

**Sanacija oštećenog L-portala prometne signalizacije na čvoru Oštrovica u km 62+850 (izlazni krak 4) na autocesti A6 Bosiljevo (čvorište Bosiljevo 2, A1) - Delnice - Rijeka (čvorište Orehovica, A7)**

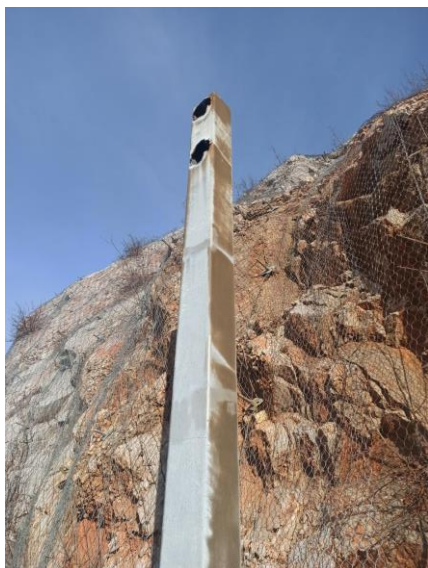
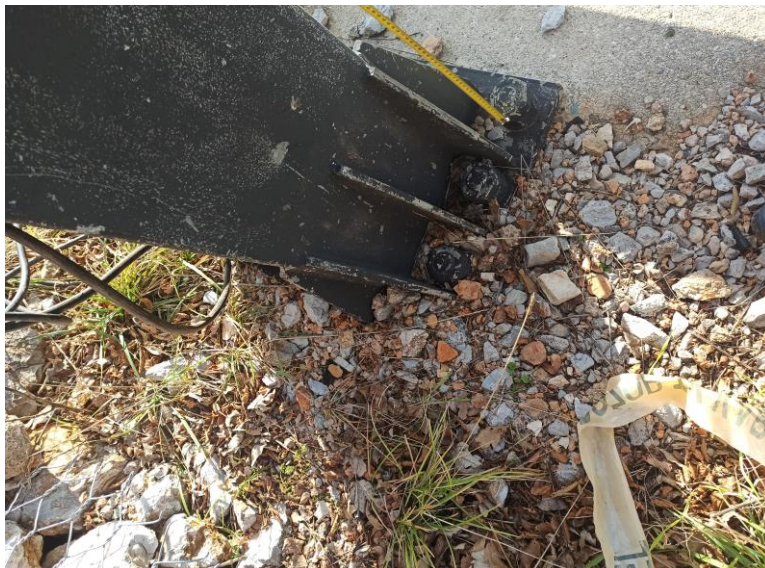
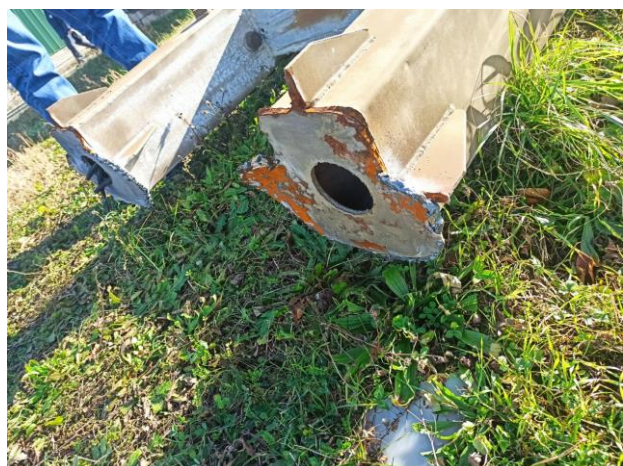
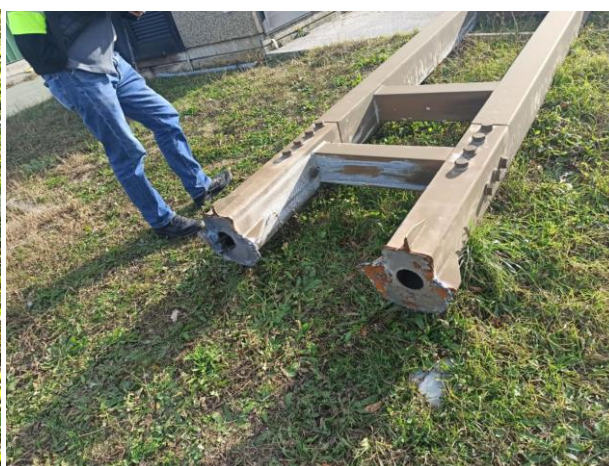
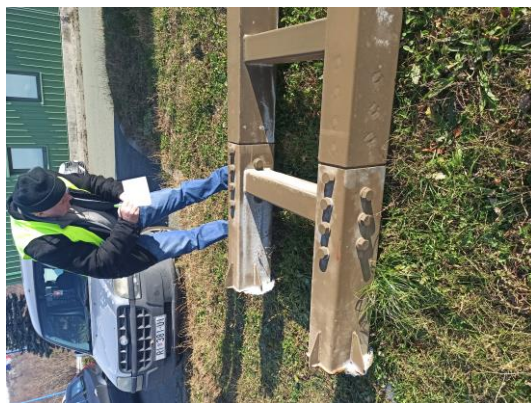
Izvršena je defektaža oštećenog L-portala, te su utvrđena sljedeća oštećenja, a koja se odnose na poziciju nosive konstrukcije L-portala prometne signalizacije:

- Oštećenja puknuća stupa vizualno su vidljiva, gdje je osnovni materijal nosivog stupa prometne signalizacije odvojen od glavnog nosača L-portala odnosno grede. Sanacija nije moguća te je potrebna izrada novog L-portala.
- Temelj predmetnog L-portala je bez oštećenja i pomaka.
- Anker vijci temelja ostaju postojeći (matice nove), a spojni vijci zamjenjuju se novima.

Pregledom nosive konstrukcije L-portala, ustanovljeno je oštećenje koje nije moguće sanirati te je potrebno izraditi novi L-portal dok postojeći temelj sa anker vijcima nije potrebno sanirati jer nema pomaka niti oštećenja. Nije potrebno napraviti geodetsko snimanje anker vijaka radi izrade nacrtu za popravak/zamjenu oštećenih dijelova konstrukcije L-portala s obzirom na to da se nosivi stup prometne signalizacije i glavni nosač L-portala izrađuju prema uzorku demontiranog L-portala te se prema uzorku izrađuje i tehnička dokumentacija za tvorničku izradu u pogonu. Potrebni su sljedeći radovi:

- Kompletna demontaža L-portala i doprema portala u radionu.
- Izrada novog L-portala nakon pregleda i snimanja u radioni.
- Zahtijevana klasa izvedbe čelične konstrukcije EXC2.
- Antikorozivna zaštita - cinčanje novog L-portala sukladno normi HRN EN ISO 1461.
- Doprema i montaža konstrukcije L-portala na lokaciji, s novim spojnim vijcima klase čvrstoće 8.8., uključujući montažu prometne signalizacije i rasvjetnih tijela sa spajanjem struje i uzemljenja.
