## SEPARATOR U KM 279+300 desno, COKP BENKOVAC

### TERENSKA PROSPEKCIJA LOKACIJE

**1.2. Separator u stac km 279+300 desno (projektirana stacionaža km 0+135 osi 4 čv.Benkovac, u COKP Benkovac D)**

### **Izveštaj obavljenog pregleda separatora u stac km 279+300 desno osi 4 čv.Benkovac, u COKP Benkovac D**

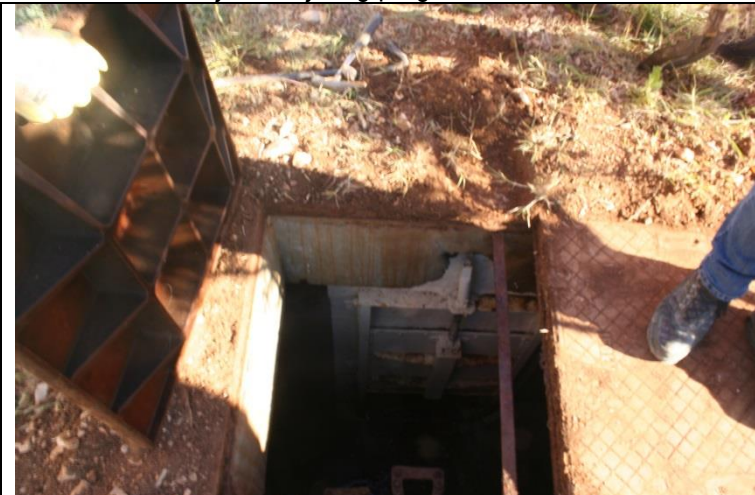
Pregled zapornice ulaz

Pregledom zapornice utvrđeno je da je ista nije u funkciji, okolne brtve zapornice u izrazito lošem stanju, vidljiva korozija po čeličnim elementima zapornice, ventil zapornice korodiran. Također utvrđeno je da zapornica nema izveden otvor za mogućnost regulacije protoka.

Ljestve s leđobranom su pravilno ugrađene, vidljivo početno izbijanje korozije. Na separatoru su pravilno ugrađeni okviri s poklopcima i ugrađene su penjalice u preljevnim komorama. Pregledom zapornice utvrđeno je da je ista nije u funkciji, okolne brtve zapornice u izrazito lošem stanju, vidljiva korozija po čeličnim elementima zapornice, ventil zapornice korodiran. Također utvrđeno je da zapornica nema izveden otvor za mogućnost regulacije protoka te ju je potrebno zamijent. I adekvatno je zbrinut. Dopremit će se i ugraditi pločasta zidna zapornica za cjevovod promjera D=600 mm. Trapezno vreteno, okvir i zaporna ploča zapornice se u potpunosti izrađuju od nehrđajućeg (inox) čelika kvalitete 1.4301. Pločasta zidna zapornica pričvršćuje se u betonski zid okna sa anker vijcima, te površina zida mora biti glatka i bez odstupanja da bi se mogla ostvariti vodotijesnost između gumene brtve na okviru i zida. Nakon postavljanja gumene brtve na okviru ostvaruje se brtvljenje na sve četiri strane. Zidna pločasta zapornica se pokreće pomoću vretena na listu zapornice koje omogućuje kretanje lista prema gore odnosno dole, te se na taj način otvara/zatvara protok na svjetlom otvoru kanala. Pogon vretena na zapornici bit će ručni. Nakon montaže zapornice izvest će se prodor kroz ulazno okno do zapornice i montaža cestovne kape za reguliranje rada zapornice.

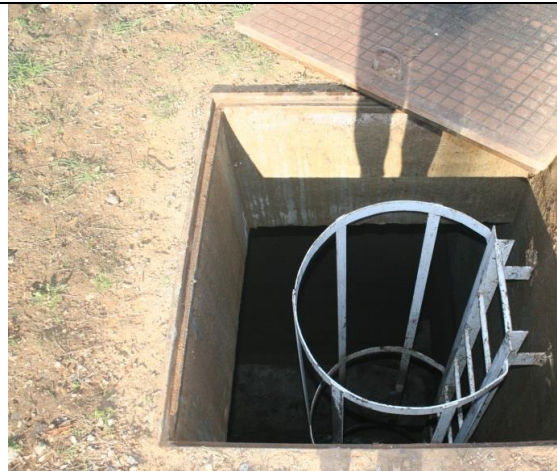
Pregled ulaza i ljestvi s leđobranom

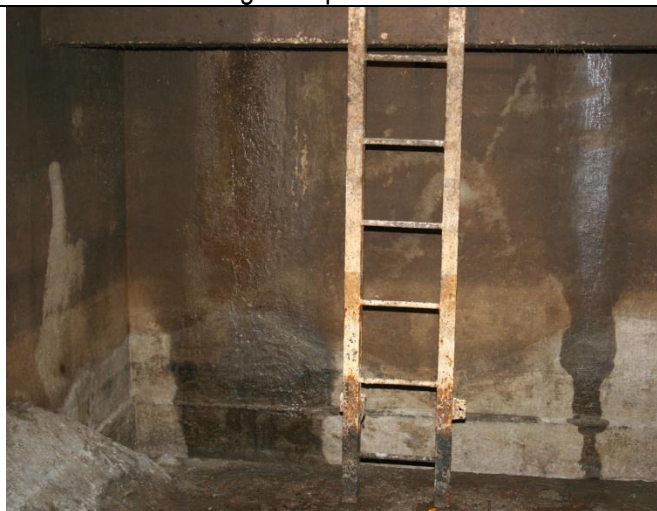
Pregled ljestvi i taložnice

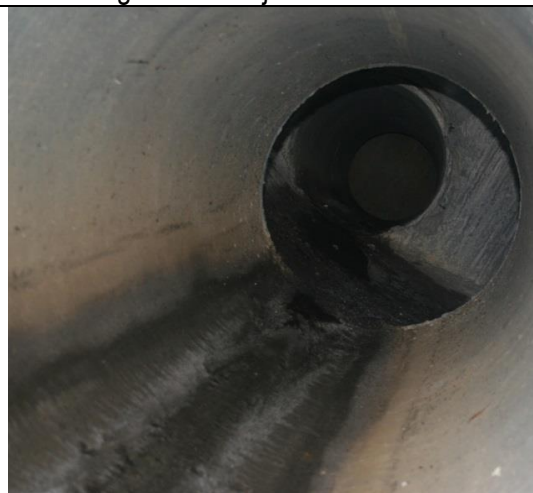
Pregled dolaznog kolektora

Iz danog izvješća može se utvrditi da su vidljiva manja oštećenja dovodnog kolektora. Na dionici od RO 401 do RO 401b zbog prisutnosti taloga dolazi do zadržavanja otpadne vode te djelomičnog zapunjenja cjevovoda. Zapunjenje do 25% visine. Na dijelovima su uočene manje nepravilnosti kod spoja elemenata s uzdužnim pomacima. Utvrđeni su razmaci u dužini od 40 mm s vidljivim brtvenim prtenom.

Na svim dionicama zbog prisutnosti taloga dolazi do zadržavanja otpadne vode te djelomičnog zapunjenja cjevovoda. Sukladno navedenom, tehničkim rješenjem predviđa se visokotlačno hidromehaničko čišćenje i ispiranje kanalizacijskog cjevovoda navedenih dionica u ukupnoj duljini od 29,20 m.

Parcijalna sanacija (stent/packer) cjevovoda predviđa se na mjestima puknuća i loših spojeva na cijevima kratkim linerima. Tehničkim rješenjem predviđa se dužina linera od 0,5 m. Materijal za sanaciju se sastoji od platna staklenih vlakna impregniranog specijalnim silikatnim ili epoxy smolama.

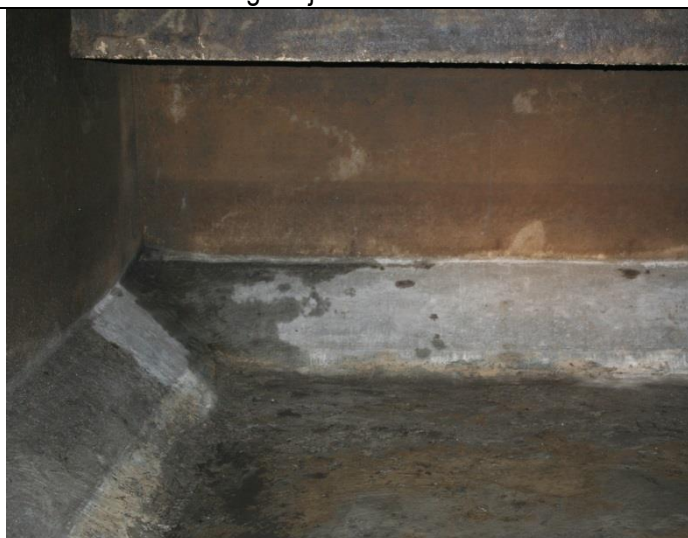
Pregled dna i okolne vute

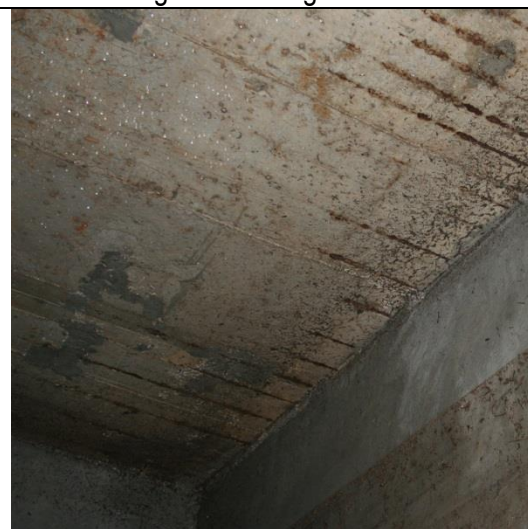
Pregled stijenke zidova i stropne ploče separatora

Pregledom separatora također je ustanovljeno da je isti nedavno saniran, na način da su unutarne stijenke zidova separatora premazane vodonepropusnim premazom-hidroizolacijom. Stijenke zidova su bez vidljivih oštećenja, rupa u potpunosti zaglađene, vuta pravilno izvedena. Dno separatora bez vidljivih oštećenja, osiguran pad prema taložnici. Strop separatora s vidljivim površinskim oštećenjima, vidljiva korozija armature. Preljevne komore separatora su u dobrom stanju, s pravilno izvedenim kinetama. Spoj s odvodnim kolektorima je dobro izveden. Ljestve s leđbranom su pravilno ugrađene, vidljivo početno izbijanje korozije. Na separatoru su pravilno ugrađeni okviri s poklopcima i ugrađene su penjalice u preljevnim komorama.

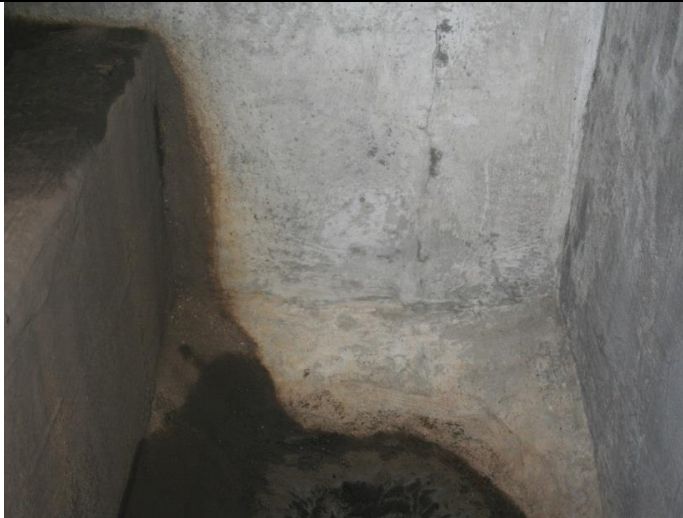
Pregled preljevnog korita- izlaz iz separatora

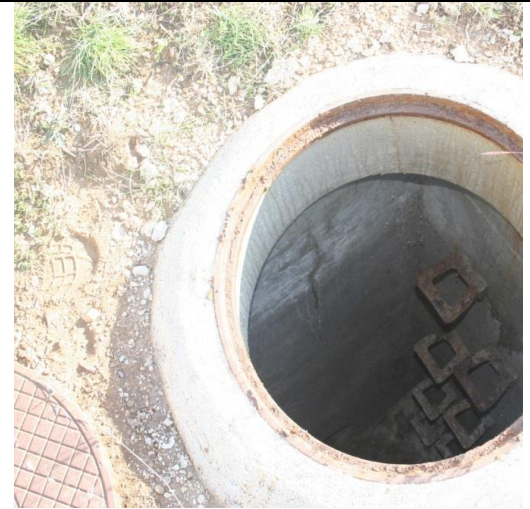
Pregled izljevnog okna

Okno je u potpunosti funkcionalno, naknadno je provedena sanacija okna, vidljivi vodonepropusni premazi unutrašnjih stijenci zidova i dna okna. Okno ima ugrađenu svu potrebnu opremu ( penjalice, brtve te je na ulazu ugrađen lijevano željezni poklopac).

Okno ima ugrađenu svu potrebnu opremu ( penjalice, brtve te je na ulazu ugrađen lijevano željezni poklopac) te je u zadovoljavajućem stanju.
