# 1. TEHNIČKI OPIS

Dana 15.01.2021. izvršen je pregled objekta Solane u sklopu COKP Lučko u svrhu ustanovljavanja oštećenja ( pukotina ) uzrokovanih potresom.

Ovim projektom dat je način sanacije sjeveroistočnog ulaza u zgradu solane načinjen temeljem statičkog proračuna a na osnovi trenutnog stanja na dan 18.2.2021. godine.

| HRVATSKE AUTOCESTE d.o.o. | | OBJEKT SOLANE - SANACIJA OTVORA | |

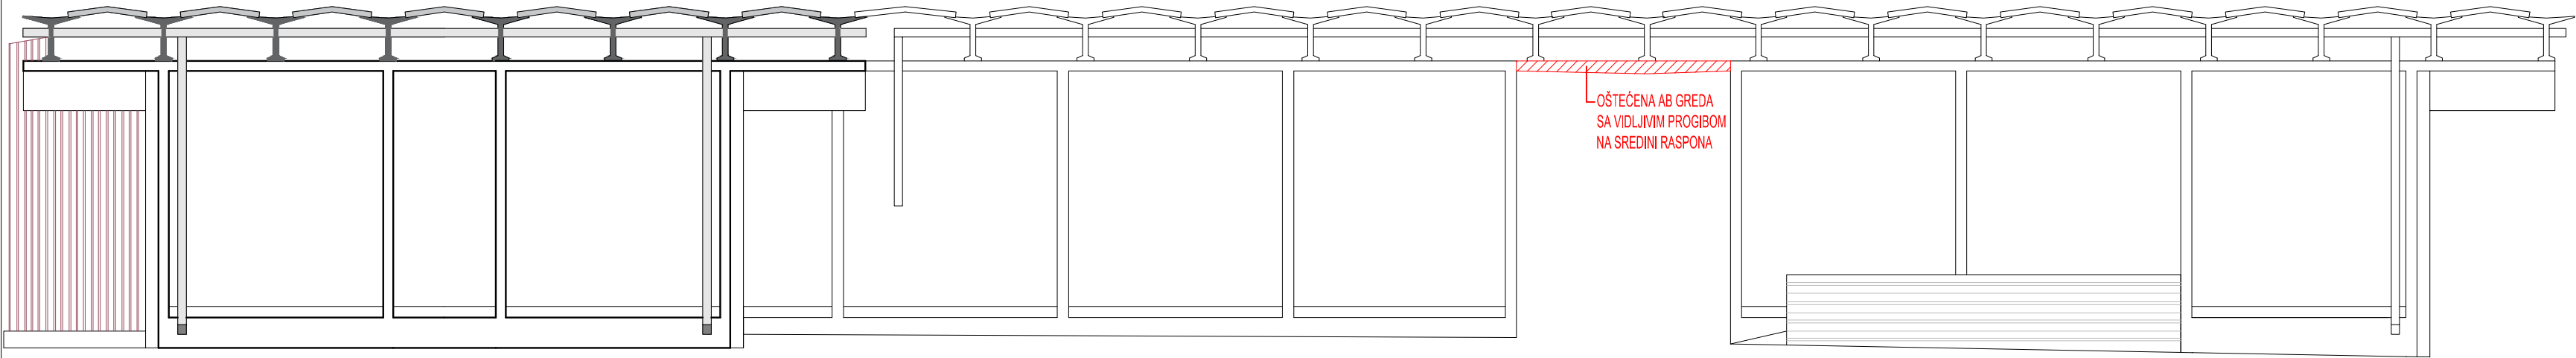
SJEVEROISTOČNO PROČELJE  
- postojeće stanje -  
M 1:100

Tijekom dugotrajnog korištenja objekta ( cca 35 do 40 godina ) došlo je do prodiranja soli u armirano betonsku konstrukciju temelja i zidova. Isto je dovelo do razaranja strukture betona, korozije armature, njenog „bubrenja“ što se manifestiralo sa vanjske strane zidova otpadanjem zaštitnog sloja betona. Isto je prisutno uzduž cjelokupnih temelja i na zidovima objekta. Nosivost konstrukcije je oslabljena što je dovelo uslijed djelovanja potresa i ostalih opterećenja do pojave desetak vertikalnih pukotina od vrha zida, pa skroz do temelja ( u nekim slučajevima i kroz temelje ). Na više mjesta je pri temeljima uočeno popuštanje stupova dijelom utopljenih u zidove što se manifestira mrvljenjem betona do armature.

Greda / nadvoj iznad sjeveroistočnog ulaza u objekt na koji se oslanja armirano betonski Y krovni nosač je u polovini raspona doživio slom i krovni nosač se praktički oslanja na armaturu nadvoja.

Obzirom na uočeno svako buduće djelovanje potresa i ostalih opterećenja ( jaki vjetar, snijeg, vibracije ) može dovesti do novih razaranja nosive konstrukcije ( pojave dodatnih pukotina ) i popuštanja grede / nadvoja iznad sjeveroistočnog ulaza u objekt, te s time i rušenja nosača koji se oslanja na njega.

Pregledom je izveden zaključak da je **potrebno zabraniti ulaz u objekt putem sjeveroistočnog ulaza, jer svaka malo jača vibracija može dovesti do rušenja nadvoja, a time i krovnog nosača.**

Kako Investitor objekt namjerava ukloniti u roku 1-1,5 godine potrebno je izvesti sanaciju sjeveroistočnog ulaza.
