## TEHNIČKI UVJETI

za "Radovi sanacije oštećenog portala promjenjive prometne signalizacije na autocesti A3 Bregana - Zagreb - Lipovac, u stacionaži 292+200 km (smjer Zagreb)"

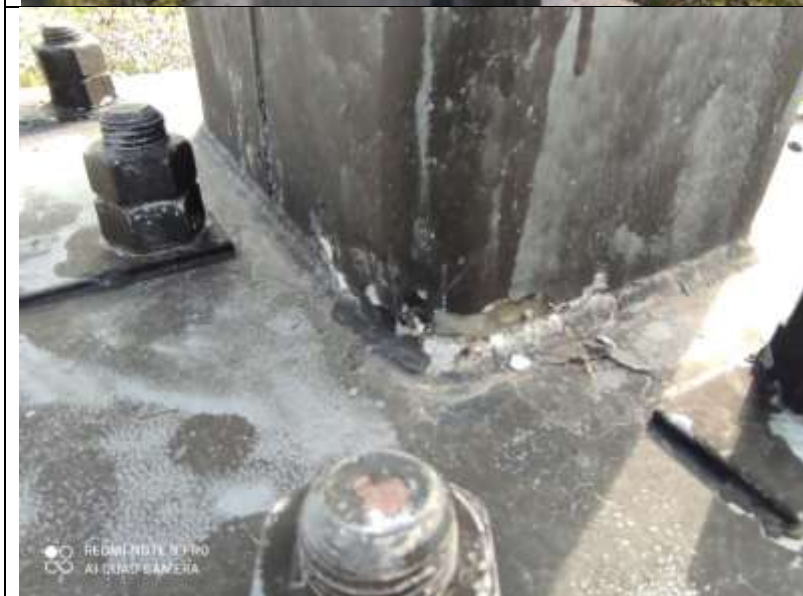
Puknuća cinčane prevlake na lijevom stupu portala

- Sanacija antikorozivne presvlake i eventualno zavara na lijevoj nozi portala.
- Pregled preostalog dijela postojeće konstrukcije portala te eventualna sanacija istog.
