## TEHNIČKI OPIS

### 1.1.1. Uvod

Nakon provedene sanacije dionice III C1 tunel Mala Kapela (jug) – Čvor Žuta Lokva u km 121+500 (lijevo) na autocesti A1 Zagreb – Split – Dubrovnik prema izvedbenom projektu iz srpnja 2017. godine, Institut IGH d.d. br.pr. 72350-022/19, trebalo se spriječiti je izlijevanje vode iz revizijskog okna unutarnje odvodnje navedene dionice koja je u nadležnosti TJO Brinje.

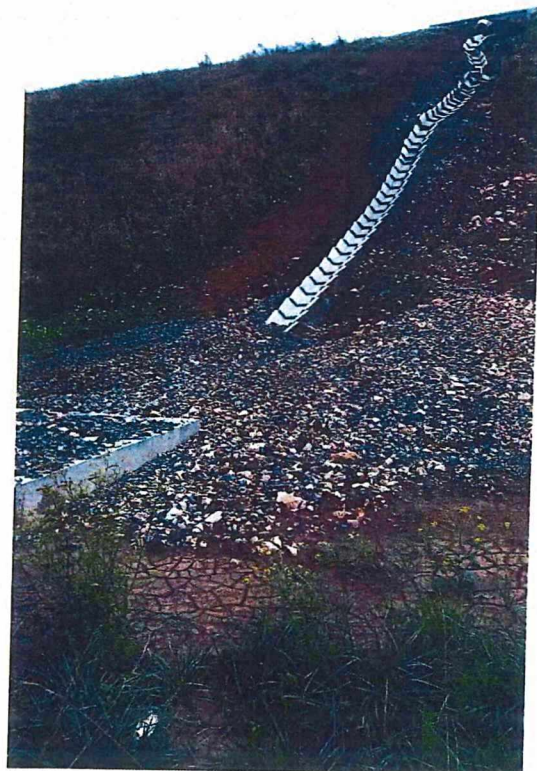
Kao što je u uvodu opisano, po dovršenju sanacije, nakon obilnih oborina tijekom mjeseca kolovoza 2019. došlo je do ponovnog izlijevanja preko rubova kanalice, njihova oštećenja, erodiranja nasipa, taloženja nasipnog materijala uz nožicu nasipa i zatrpavanja infiltracijskog bazena što je sve evidentirano fotografijama s predmetne lokacije.

**Slika 1.** – Devastiran nasip nakon obilnijih oborina u kolovozu 2019.

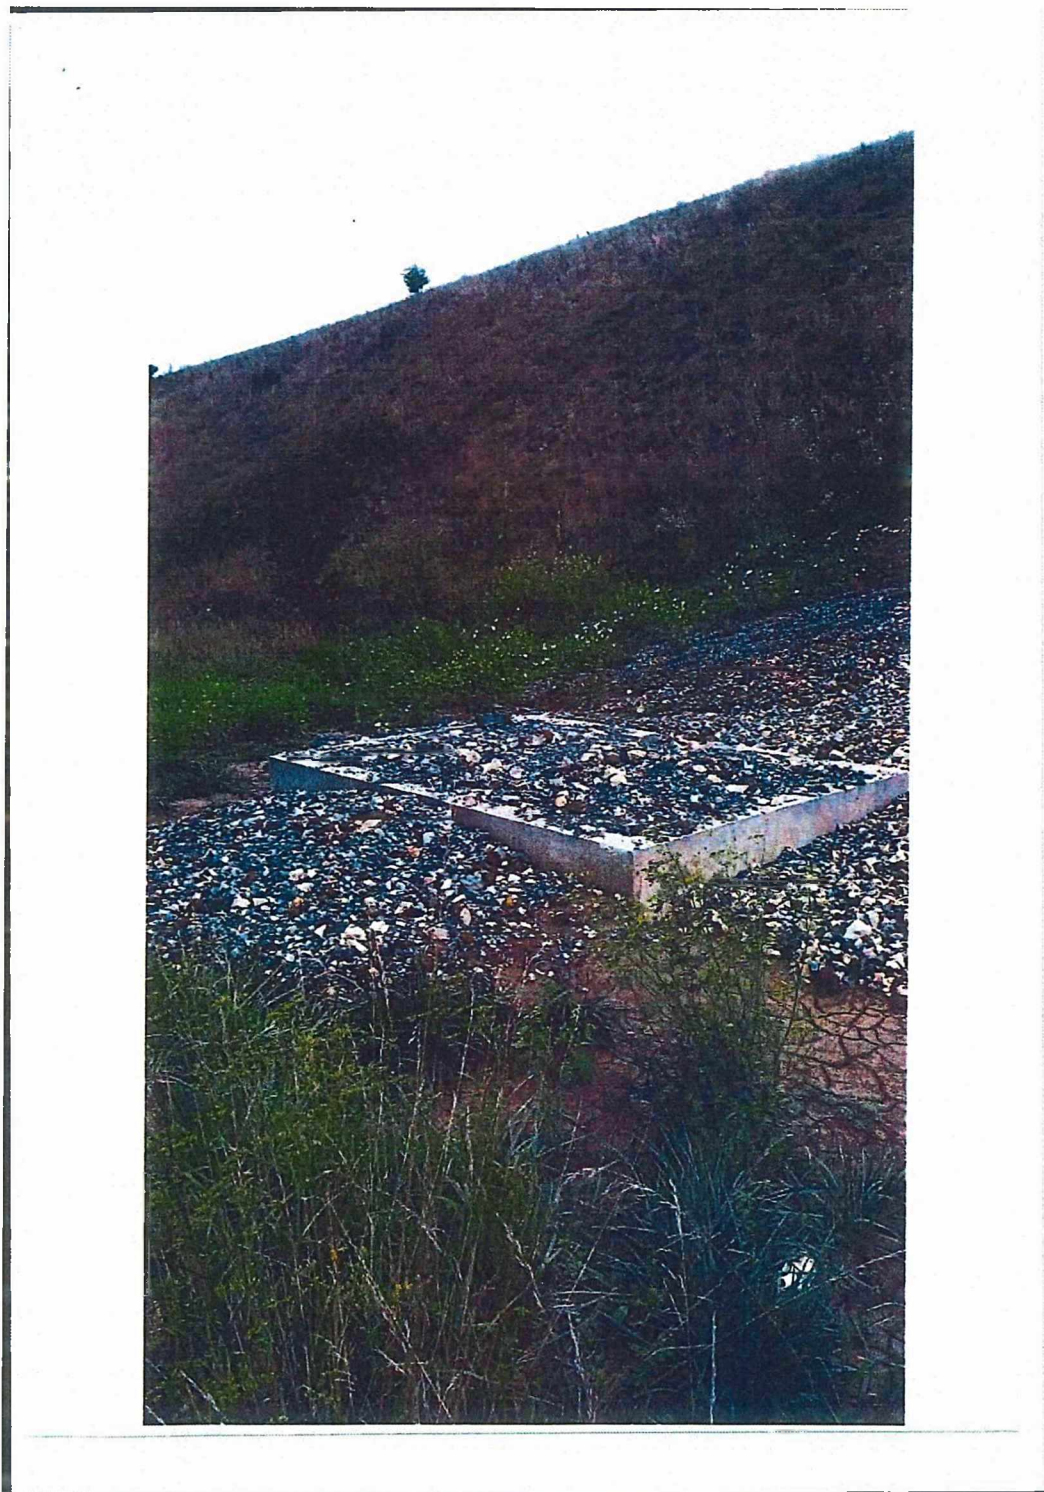
**Slika 2.** – Zatrpana infiltracijska građevina nakon obilnijih oborina u kolovozu 2019.

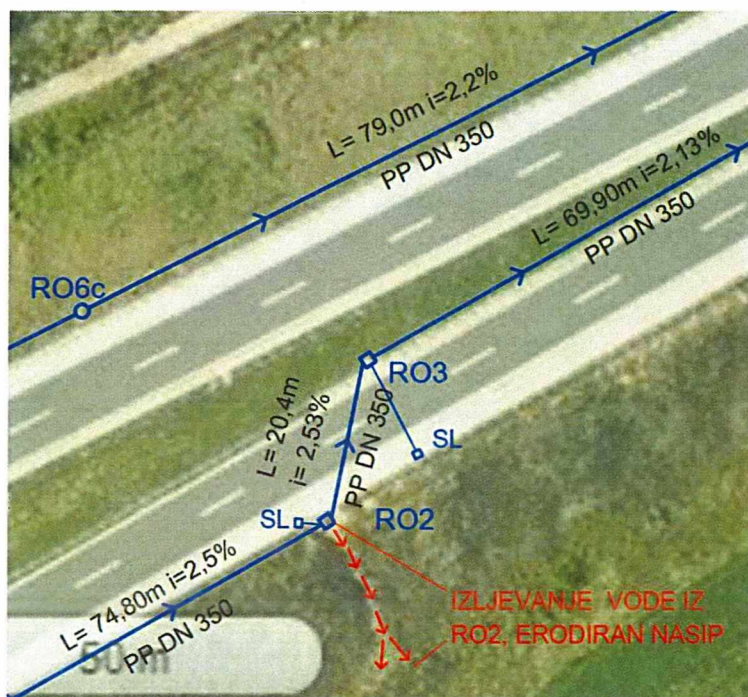
Slika 3. - Situacija u km odvodnje 121+200 (lijevo) prije sanacije iz lipnja 2019.

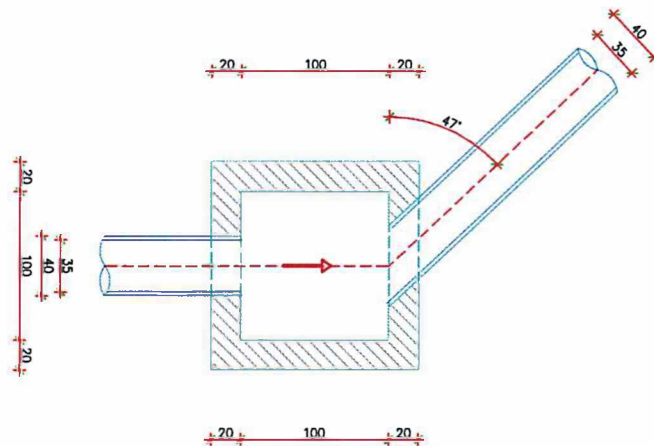
Budući da su nakon prve sanacije ugrađene cijevi manjega proticajnog kapaciteta od onih koje su dimenzionirane glavnim projektom, a ekstremi u pojavi oborina sve učestaliji tijekom zadnjega desetljeća, za očekivati je stalnu pojavu uspora pri pojavi većih kiša čije povećane protoke će se rasterećivati kroz „problematično“ okno sve dok se ne riješe nizvodni uzroci otežanoga istjecanja iz separatora. Situaciju nimalo ne olakšava činjenica da su izvedena pravokutna revizijska okna umjesto okruglih unutar kojih je predviđeno sjecište osi kolektora u osi okna, gdje kut izljevne cijevi također uzrokuje lokalnu smetnju pravilnom otjecanju u većemu opsegu od očekivanog.

**Slika 4** – Tlocrt dna okna u km 121+200 (lijevo)

Kako bi se otklonila mogućnost ponovnog erozivnog djelovanja vode na nasip autoceste kod povećanih dotoka oborinske vode, potrebno ponovno rekonstruirati okno RO-2 na način da se postavljena cijev ukloni i zamjeni novom većega profila, umjesto PP cijevi OD/ID 339 4/300 mm ugraditi cijev DN 400 (ID/OD 396/452,6 mm) na kotu nivelete točno prema projektu koja je niža u odnosu na postojeću kako bi se prelijevanje započelo odmah čim kota vode premaši tjeme izljevnice cijevi iz okna postojećega sustava. Otvor u zidu okna od postojeće cijevi obvezno zatvoriti vodonepropusnim betonom klase C30/37, a novu cijev ugraditi obvezno uz primjenu KGS umetka kroz postojeće okno, te u oplatu prije betoniranje novoga zida kako bi se spriječilo procurivanje kroz kontakt dvaju različitih materijala (betona i plastike).

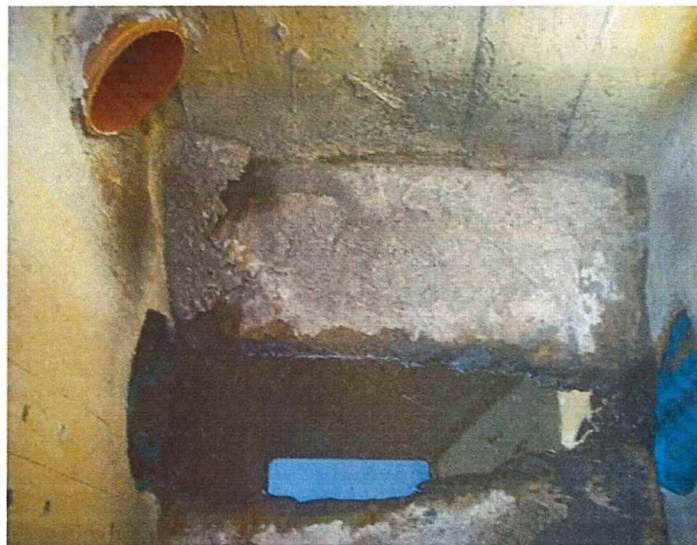
**Slika 5** – Fotografija okna u km 121+200 (lijevo)
