I. TEHNIČKI DIO - TEKSTUALNI DIO

I.1 Tehnički opis

I.1.1 Postojeće stanje

U čvoru Ravna Gora km 32+000, na ulaznom i izlaznom kraku u smjeru Rijeke, ispod podvožnjaka kod oborina većeg intenziteta dolazi do zadržavanja vode na kolniku što predstavlja veliku opasnost od naleta vozila ne istu.

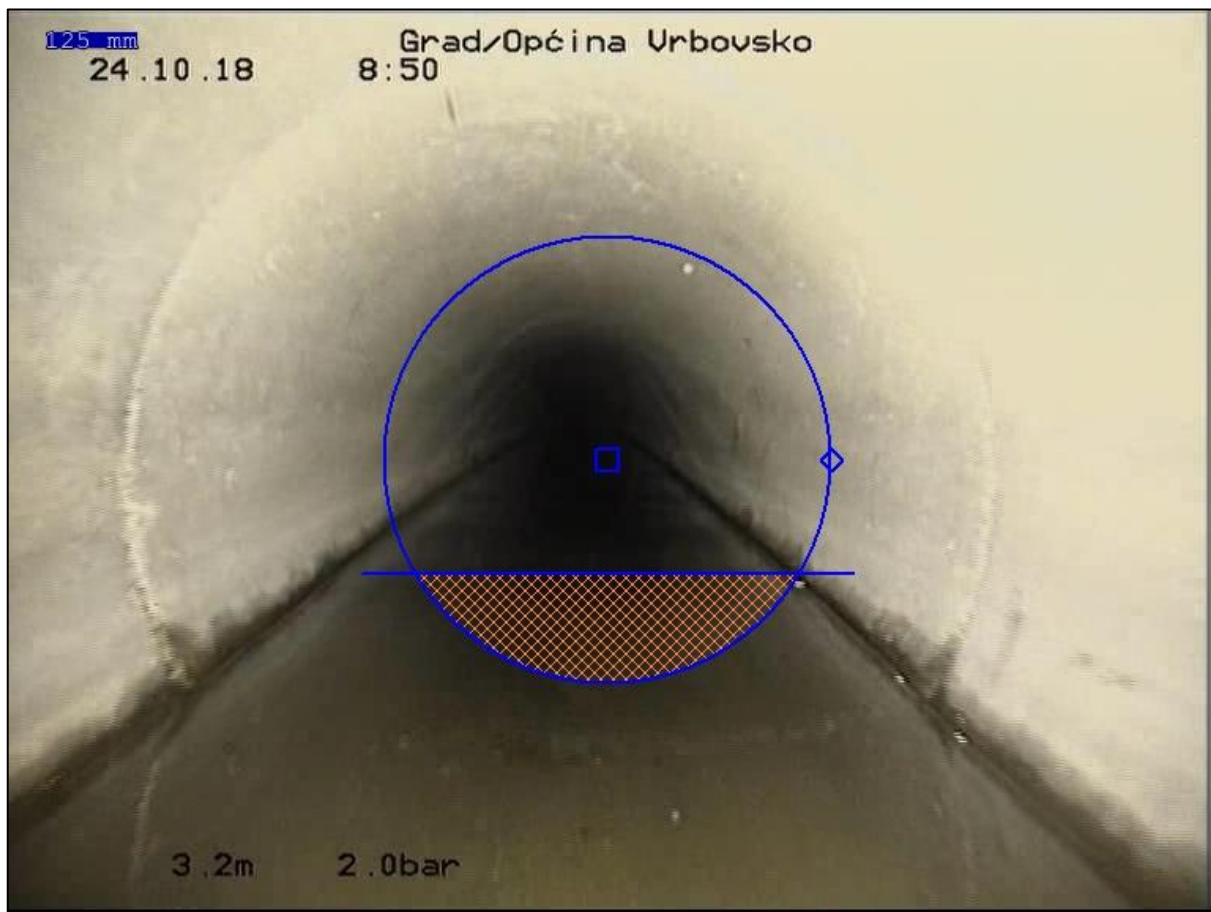
- Kolektor I168 (778,94) – RO168 (779,06) betonske cijevi DN 500 mm, L= 23,1 m prosječni pad dna kolektora $J= 0,0052$, protoka punog presjeka $Q= 273,0$ l/s, $v= 1,39$ m/s. Najniža točka na udaljenosti 7,0 m od I168 visine 778,86 m n.m., kontra nagib dna $J= 0,08/7,0 = 0,0114$ što utječe na potočnost kolektora. Dvostruki slivnik S1168 spojen je na okno I168. Na slici 9. vidljiva je količina vode koja se zadržava u kolektoru.

Slika 9: Voda koja ostaje u kolektoru

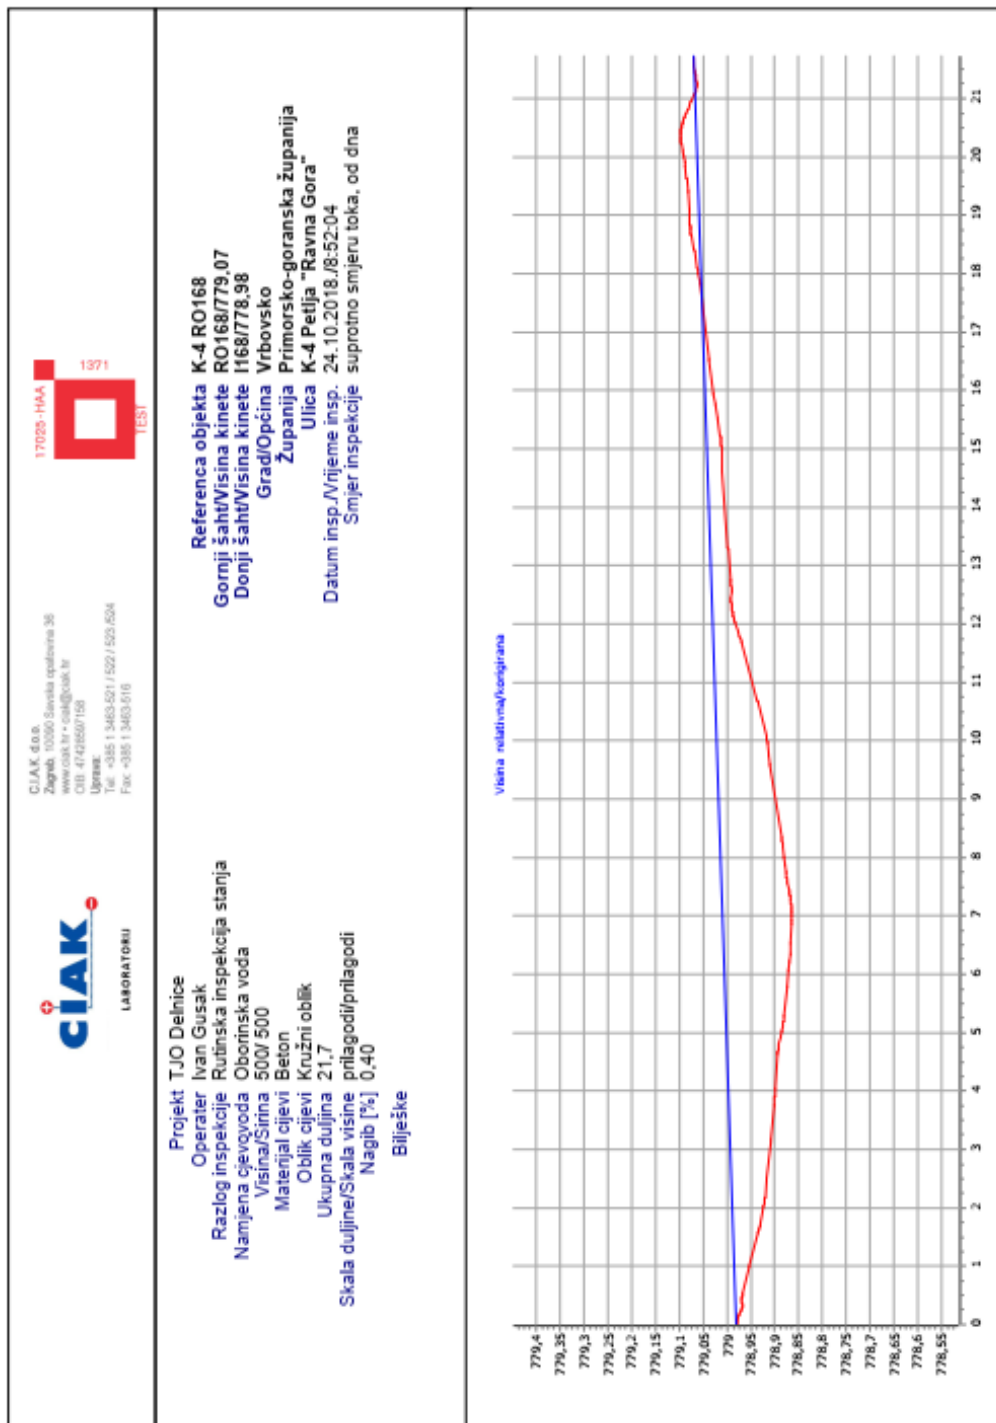
Slika 11: Niveleta kolektora I168 – RO168

Novo tehničko rješenje predviđa izgradnju paralelnog kolektora na dionici RO168 – I168 kako bi se zadovoljila protočna količina koja dolazi do okna RO168 odnosno spriječila pojava uspora u kolektoru koja ima utjecaj na dio odvodnje na lokaciji podvožnjaka u čvoru Ravna Gora. Nadalje osim navedenog predviđena je sanacija uočenih nedostataka tijekom provedbe CCTV inspekcije na sustavu odvodnje u čvoru Ravna Gora. Tehničkim rješenjem je definirana izvedba slijedećih zahvata:

- paralelni kolektor DN 600 mm (polipropilenske korugirane cijevi OD/ID 688/600 mm SN8, L=27,8 m) na dionici RO168 – I168 kako bi se povećao kapacitet izvedenog kolektora (bet. cijevi DN (ID) 500 mm). Na paralelnom kolektoru predviđena su dva okna (RO_A hor. lom 90° i RO_B hor. lom 147°). Okna su plastična (PP) smještena u zelenoj površini.
Kapacitet obje cijevi zadovoljava transport ukupne količine oborinske vode $Q = 673,4$ l/s.
Postojeći kolektor bet. cijevi DN (ID) 500 mm, L= 23,1 m, J= 0,0052, $Q = 273,0$ l/s.
Paralelni kolektor korugirane PP cijevi DN 600 mm (OD/ID 688/600 mm), L= 27,8 m, J=0,0043, $Q = 400,4$ l/s, $Q_p = 424,0$ l/s, $v_p = 1,50$ m/s
 $Q/Q_p = 400,4/424 = 0,945$, $h/D = 0,841$ h= 0,5 m, $v/v_p = 1,05$ v= 1,58 m/s

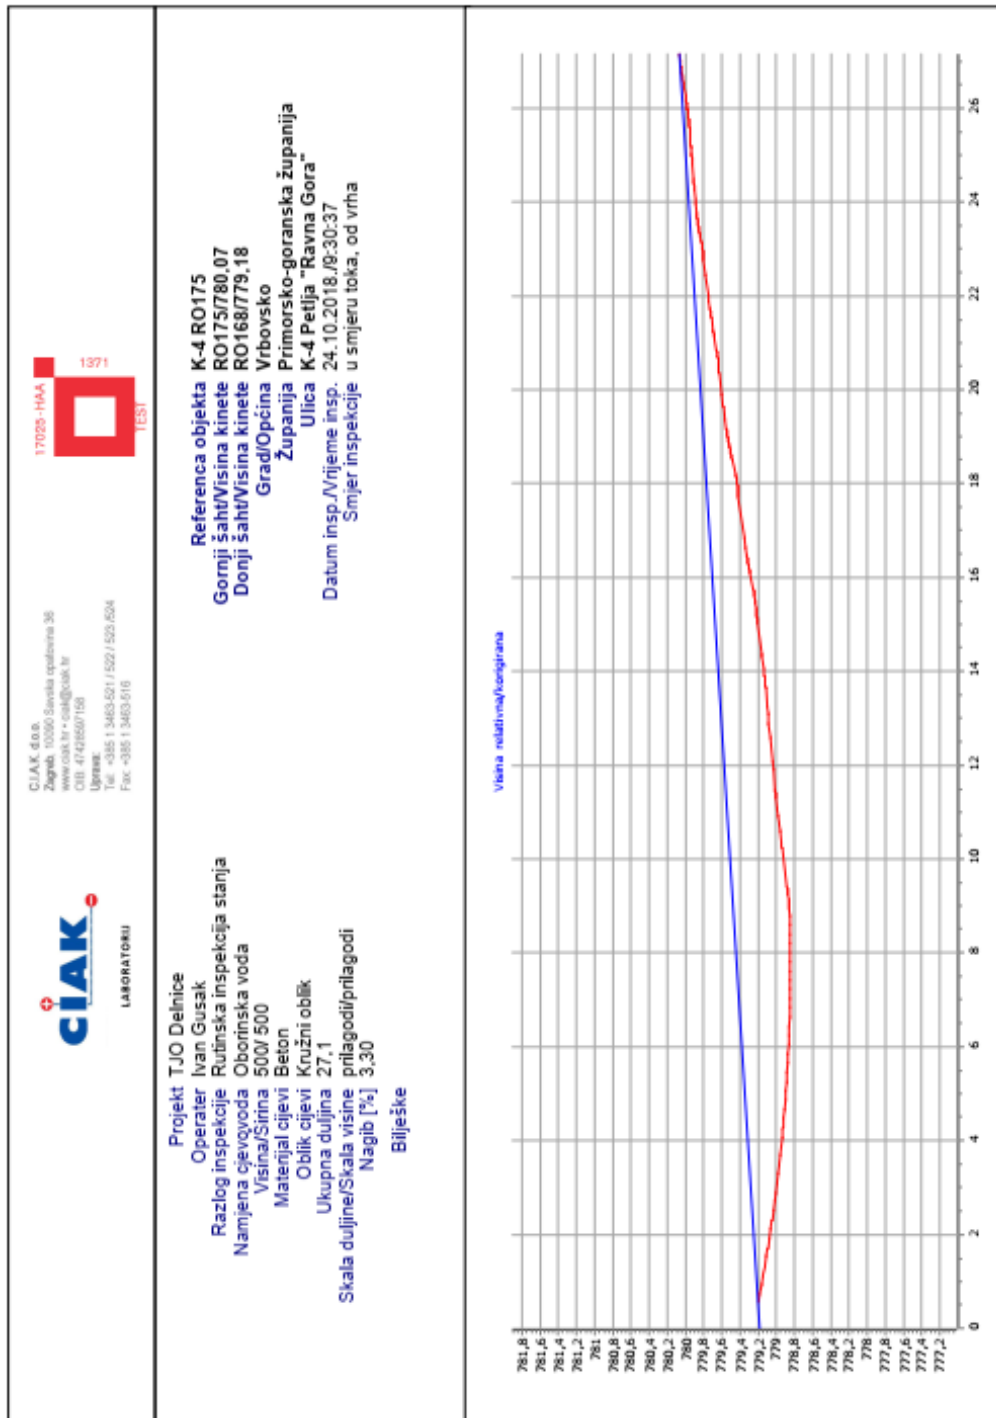
- Kolektor RO168 (779,06) – RO175 (779,19) betonske cijevi DN 500 mm, L= 29,0 m prosječni pad dna kolektora J= 0,0045, protoka punog presjeka Q= 254,0 l/s, v= 1,29 m/s. Najniža točka na udaljenosti 9,0 m od RO168 visine 779,81 m n.m., kontra nagib dna J= 0,25/9,0 = 0,0278 što utječe na potočnost kolektora. Slivnik SI175 spojen je na okno RO175.

Slika 12: Niveleta kolektora RO168 – RO175

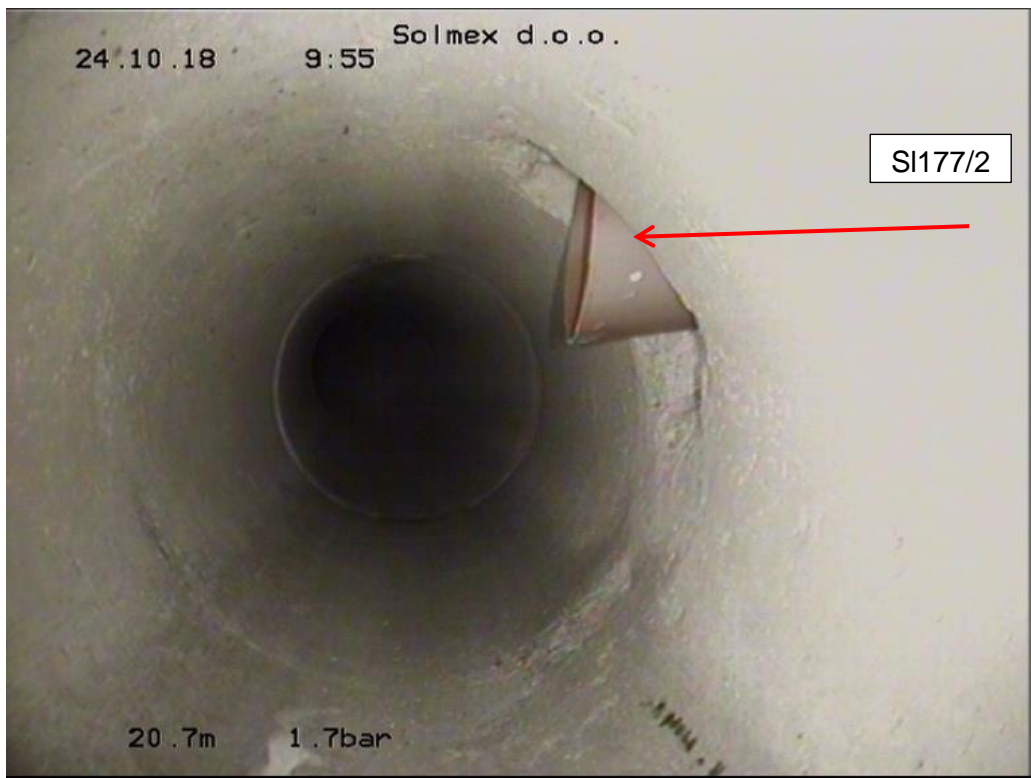
Slika 17: Spoj slivnika SI177/2 direktno na cijev

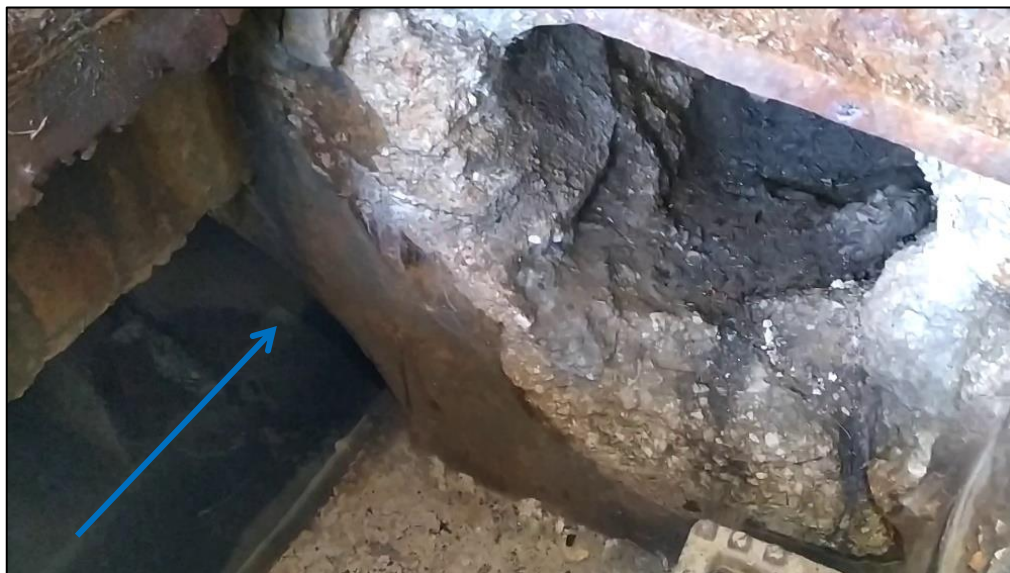
Slika 20: Spoj slivnika SI178/1 na okno RO178

- spoj slivnika SI178 na okno RO178, sanacija spoja
- Sanacija spojeva cijevi uočenih CCTV inspekcijom:**
- dionica RO170 – RO 171 bet. cijevi DN 500 mm, spoj cijevi 23,1 m od RO170
 - dionica RO171 – RO 172 bet. cijevi DN 500 mm, spojevi cijevi 1,5 m, 5,6 m i 17,7 m od RO171
 - dionica RO172 – RO 173 bet. cijevi DN 500 mm, spojevi cijevi 8,6 m i 24,7 m od RO172
 - dionica RO168 – RO 175 bet. cijevi DN 500 mm, spoj cijevi 1,8 m od RO175
 - dionica RO176 – RO 178 bet. cijevi DN 500 mm, spojevi cijevi 20,5 m, 23,4 m i 25,9 m od RO176
 - dionica RO178 – RO 179 bet. cijevi DN 500 mm, spoj cijevi 20,7 m od RO178

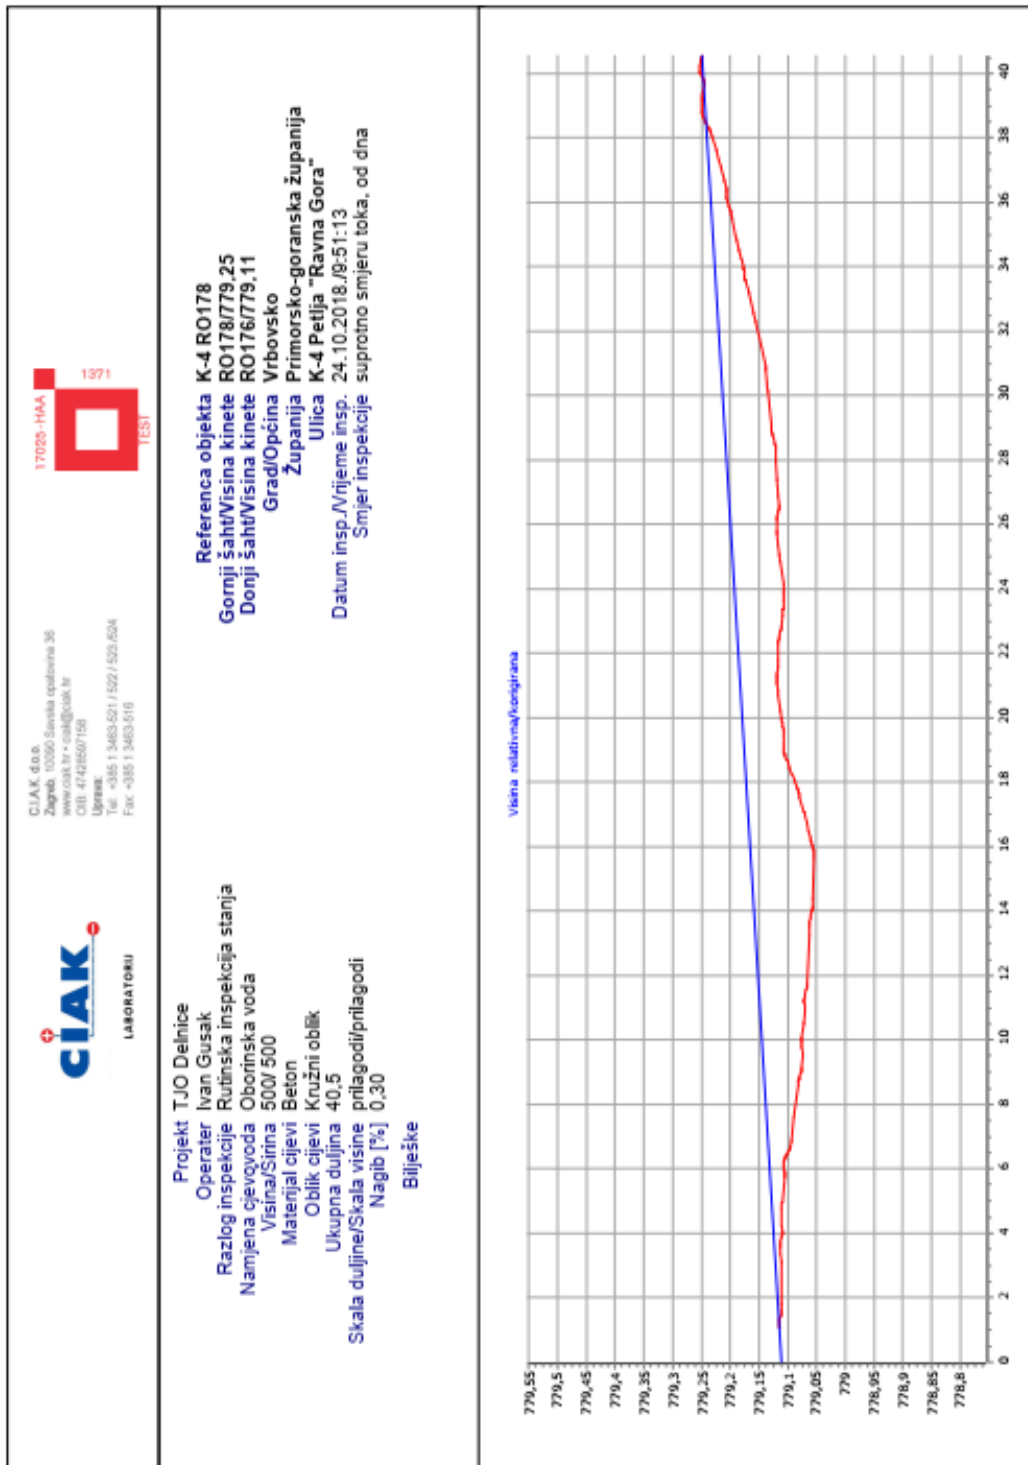
- Kolektor RO176 (779,39) – RO178 (779,66) betonske cijevi DN 500 mm, L= 39,4 m prosječni pad dna kolektora $J = 0,0069$, protoka punog presjeka $Q = 315,0$ l/s, $v = 1,60$ m/s. Najniža točka na udaljenosti 16,0 m od RO176 visine 779,33 m n.m., kontra nagib dna $J = 0,06/16,0 = 0,00375$ što utječe na potočnost kolektora. Slivnik SI177/2 spojen je direktno na cijev na udaljenosti 21,8 m od RO176. Slivnici SI178/1, SI178/2 i SI178/3 spojeni su na okno RO178. Na slivnik SI177/2 spojena je odvodnja južne kanalice.

Slika 25: Niveleta kolektora RO176 – RO178

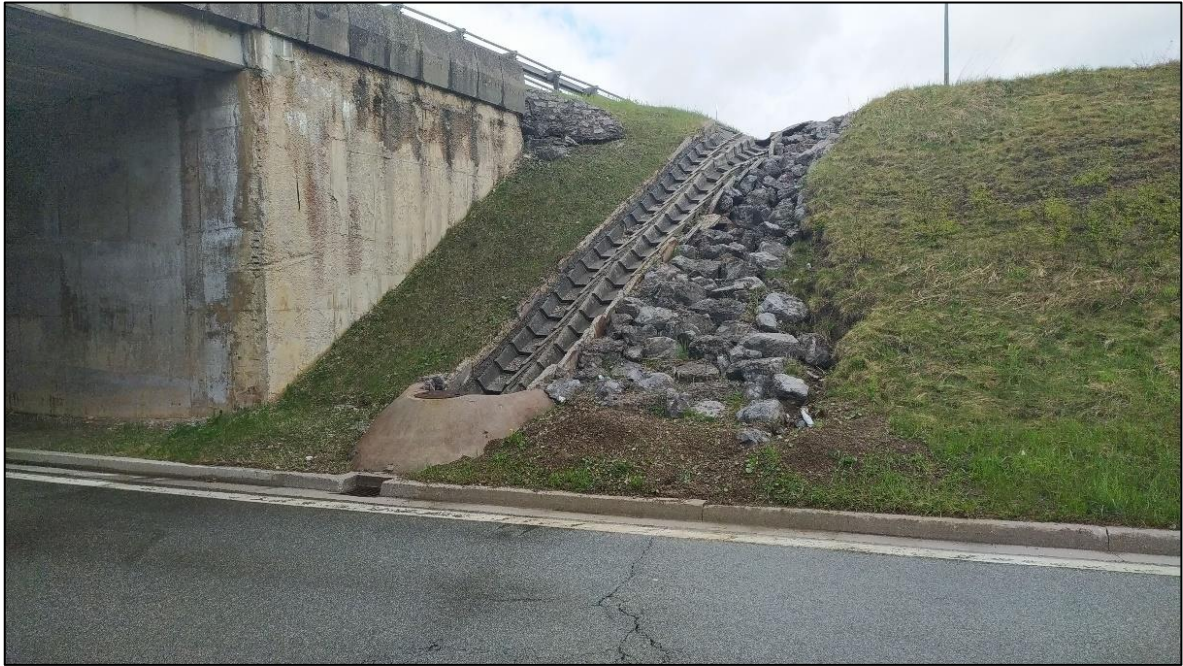
- Kolektor RO178 (779,66) – RO179 (779,82) betonske cijevi DN 500 mm, L= 38,2 m prosječni pad dna kolektora $J= 0,0042$, protoka punog presjeka $Q= 245,0$ l/s, $v= 1,25$ m/s. Slivnik SI179 spojen je na okno RO179. Okno RO178/2 odvod sjeverne kanalice spojen je direktno na cijev kolektora na udaljenosti 12,3 m od okna RO178.

Slika 26: Sjeverna kanalica spojena na RO178/2

- dionica RO176 – RO 178 bet. cijevi DN 500 mm, spoj slivnika SI176/2, PVC cijev DN 160 mm, 21,8 m od RO176
 - dionica RO178 – RO 179 bet. cijevi DN 500 mm, spoj okna RO178/2, PVC cijev DN 160 mm, 12,3 m od RO178
 - dionica RO183 – RO 185 bet. cijevi DN 400 mm, priključak PVC cijev DN 160 mm, 15,8 m od RO183
-
- sanacija spoja betonskog trapeznog kanala na RO178/2 (sjeverne kanalice) kako bi se izbjeglo nekontrolirano izlijevanje vode po pokosu usjeka i njegova erozija.

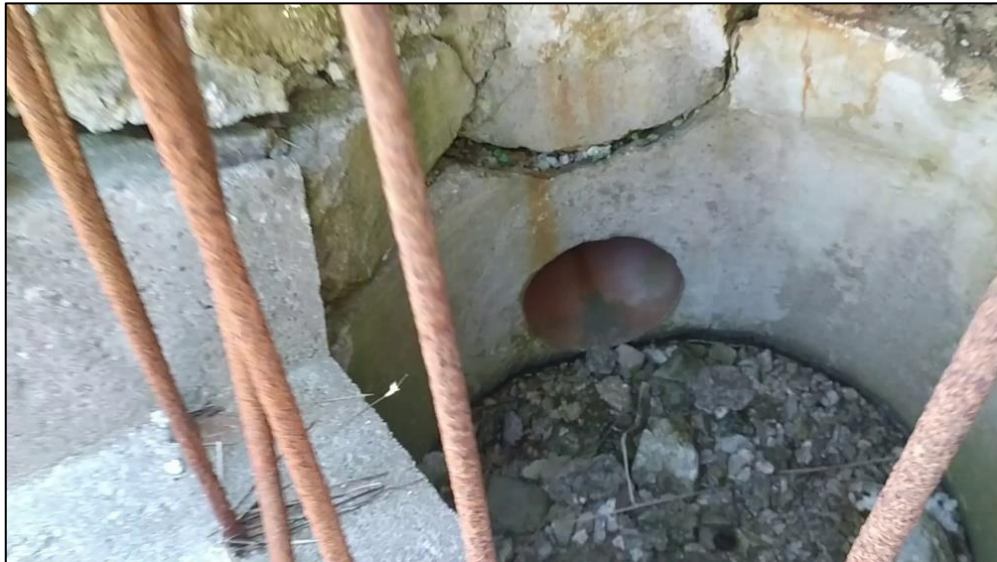
Slika 27: Spoj RO178/2 prema kolektoru RO178 - RO179

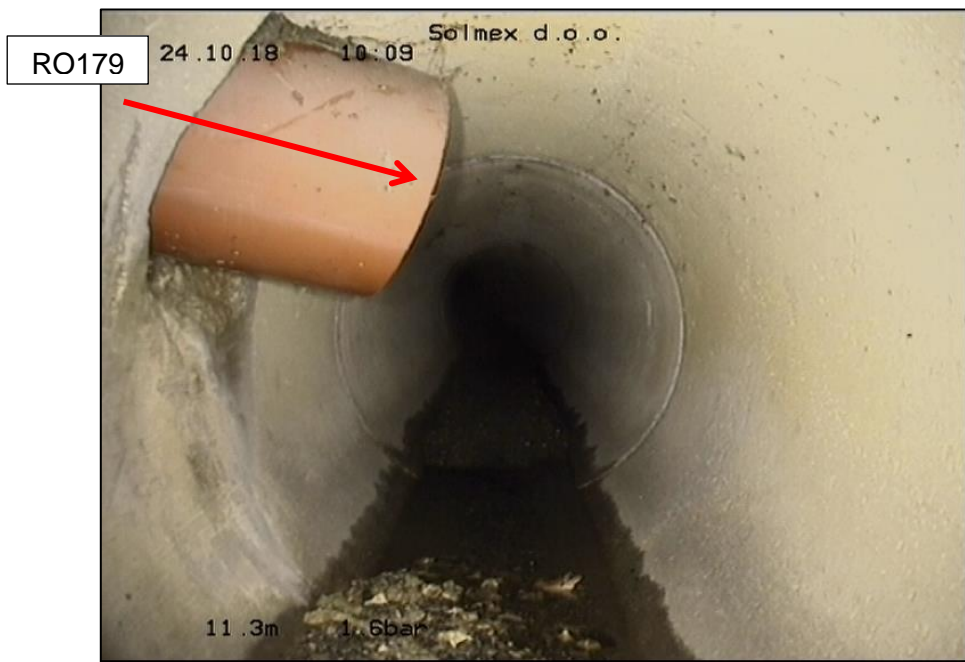
Slika 28: Spoj RO179 direktno na cijev

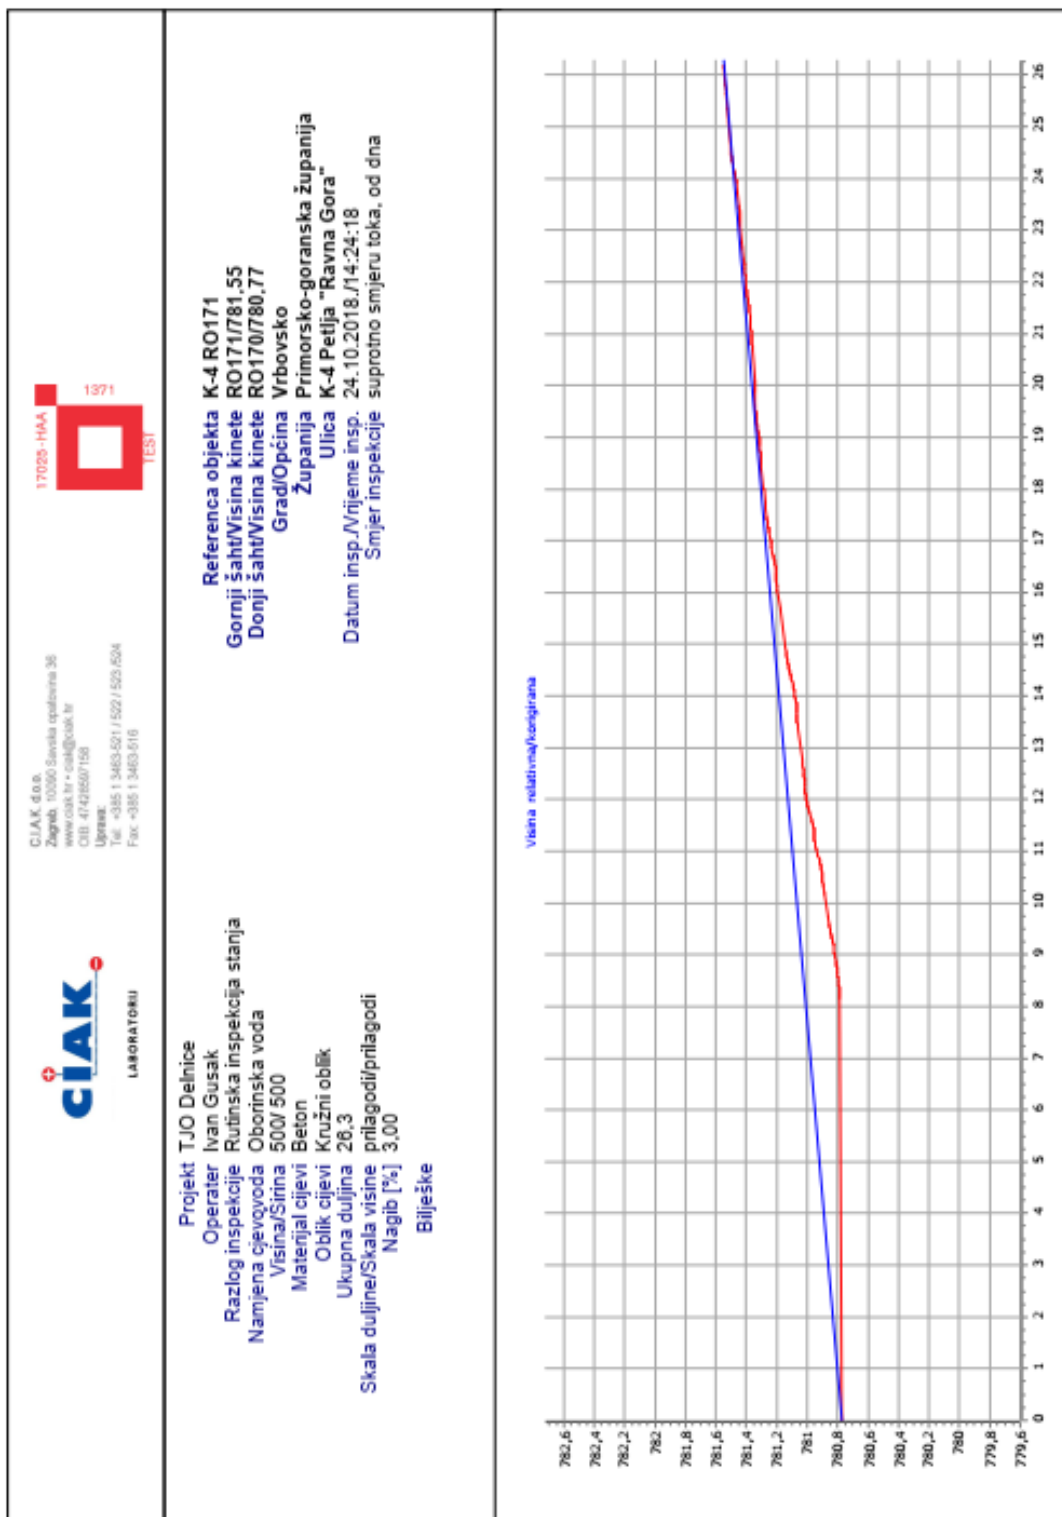
- Kolektor RO170 (780,83) – RO171 (781,55) betonske cijevi DN 500 mm, L= 28,0 m prosječni pad dna kolektora $J= 0,026$, protoka punog presjeka $Q= 612,0$ l/s, $v= 3,12$ m/s. Niveleta kolektora je horizontalna 9,0 m proje RO170.,nagib dna $J= 0,00$ što utječe na potočnost kolektora. Slivnik SI170 spojen je okno RO170.

Slika 35: Niveleta kolektora RO170 – RO171

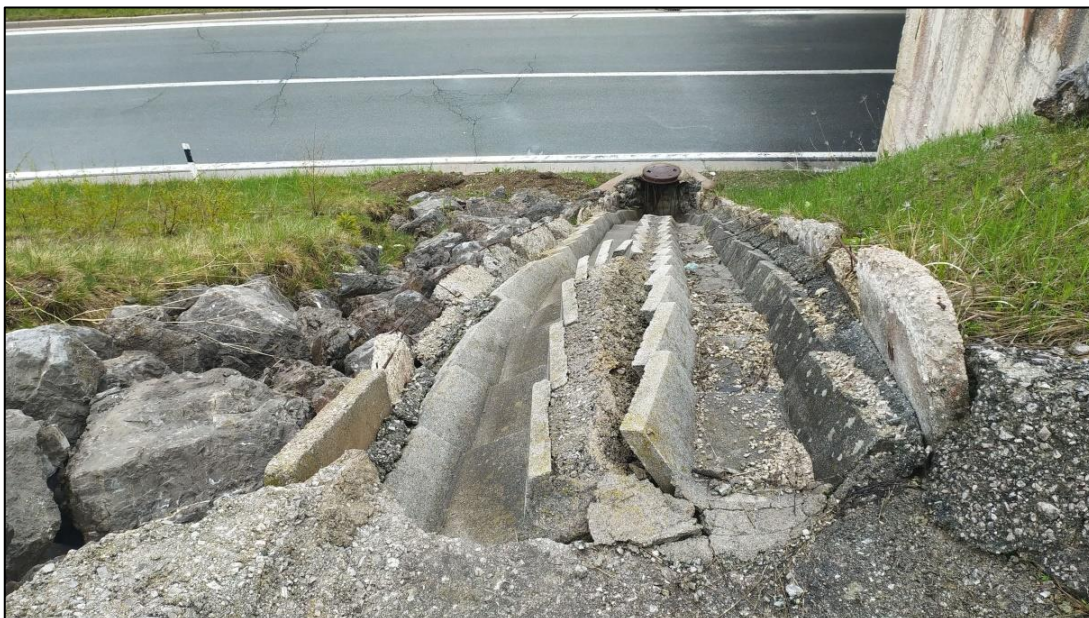
Slika 40: Spoj betonskog trapeznog kanala na okno RO178/2 (kanalice sjever)
