Naziv građevine: Izrada tehničkih rješenja sanacije (nivo izvedbenog projekta)  
dijelova sustava odvodnje na odmorištima u sklopu mreže  
autocesta u nadležnosti Hrvatskih autocesta d.o.o.

Lokacija građevine / zahvat: Sanacija oštećenih slivnika i okna odvodnje na odmorištima  
Gradna sjever/jug, Janjče istok, Sokolac sjever/jug

Zajednička oznaka mape: IzP-01-15022023

### **SANACIJA OŠTEĆENIH SLIVNIKA I REŠETKI NA ODMORIŠTU PUO GRADNA JUG, PRAVAC AUTOCESTE A3 – SMJER DESNO – TRI SLIVNIKA SA REŠETKOM**

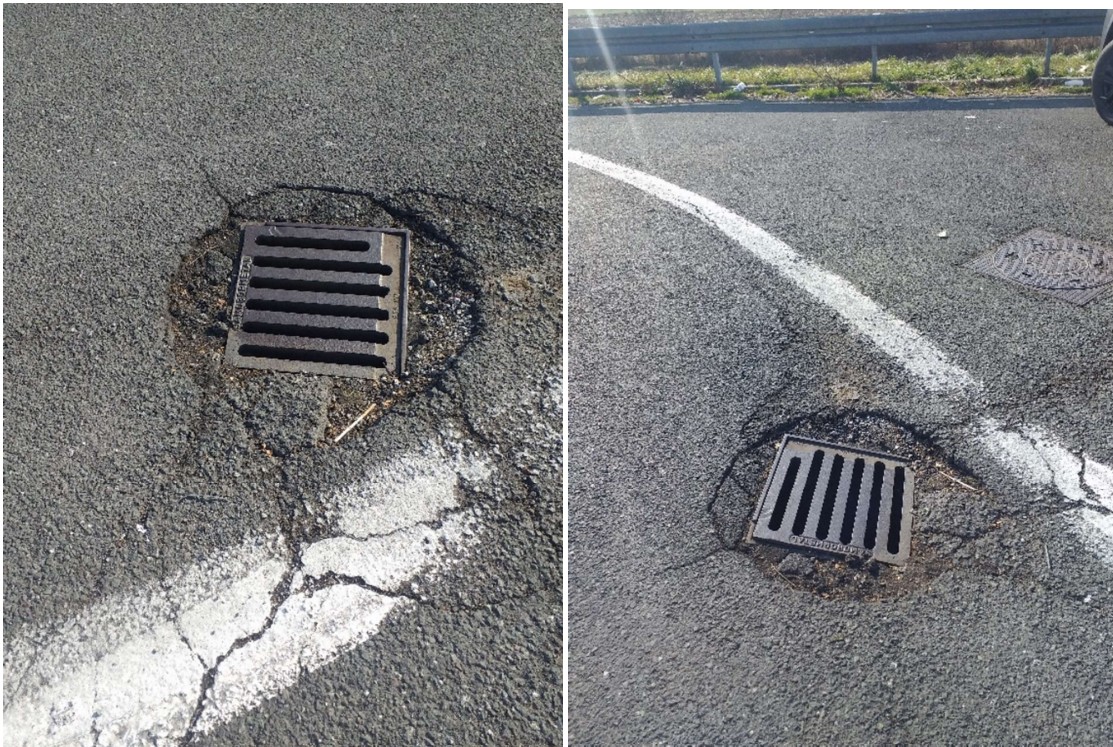
Slika 1. PUO Gradna jug – slivnik 616184

Gore navedeni slivnik je dimenzija 40x40 sa jednom rešetkom, okviri su propali, betonski temelji su napuknuti, asfalt napucao te je sve potrebno sanirati

- rešetka se po potrebi metalnim podloškama postavlja na potrebnu visinu
- sve se obavlja u dvije faze :

- Rezanje i uklanjanje asfalta oko 25 cm uokolo slivničkih rešetki
- Demontaža rešetki
- Rezanje završnog i nosivog sloja asfalta uz poštovanje razmaka između rezova minimalno 25cm
- Iskopati dio kolničke konstrukcije uklanja se šljunčani materijal u razini demoliranog betona
- Demontaža okvira
- Štemanjem ili rezanjem uklanjanje oštećenog betonskog dijela slivnika

- Priprema kontrola i nabijanje posteljice
- Izvođenje prvog, većeg betonskog prstena

- Izvođenje drugog , manjeg betonskog prstena
- Zapunjavanje mikroarmiranim betonom otpornim na smrzavanje i zaglađivanje od postojećeg asfalta u potrebnom padu prema slivniku
- Čišćenje slivnika
- Postavljanje rešetke

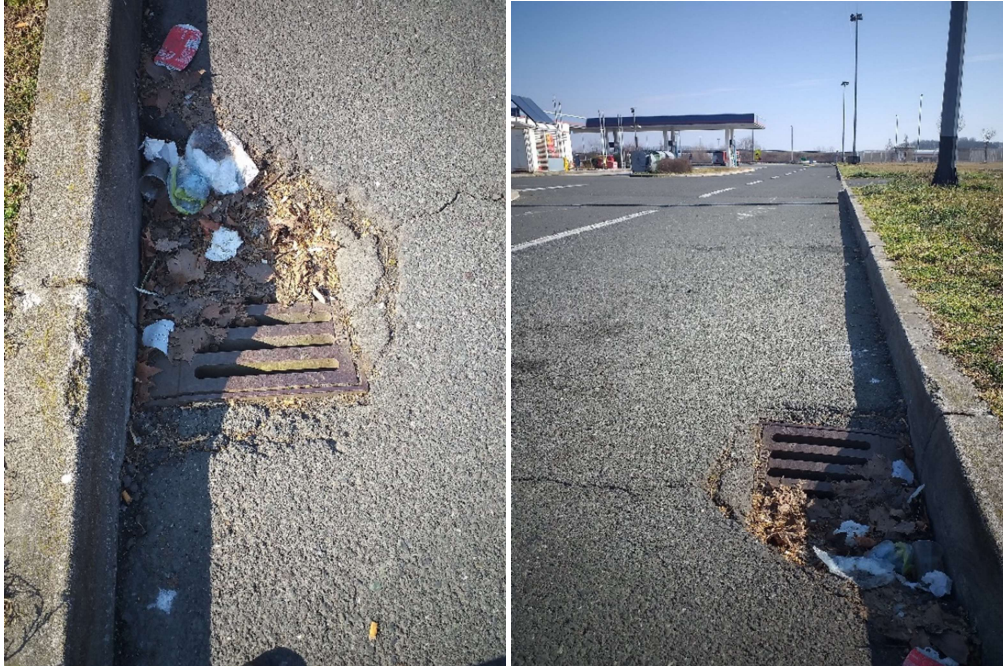
Gore navedeni slivnik je dimenzija 40x40 sa jednom rešetkom, okviri su propali, betonski temelji su napuknuti, asfalt napucao te je sve potrebno sanirati.

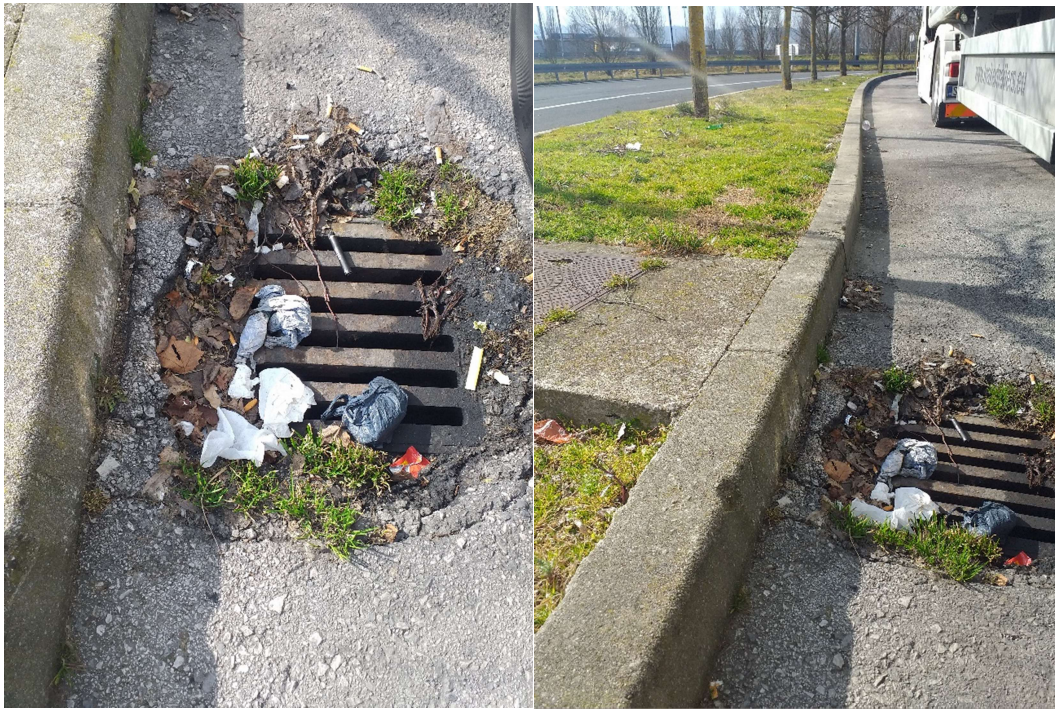
- Slika 1. PUO Gradna sjever – slivnik 616396

Gore navedeni slivnik je dimenzija 40x40 sa jednom rešetkom, okviri su propali, betonski temelji su napuknuti, asfalt napucao te je sve potrebno sanirati

- rešetka se po potrebi metalnim podloškama postavlja na potrebnu visinu

- Rezanje i uklanjanje asfalta oko 25 cm uokolo slivničkih rešetki
- Demontaža rešetki
- Rezanje završnog i nosivog sloja asfalta uz poštovanje razmaka između rezova minimalno 25cm
- Iskupati dio kolničke konstrukcije uklanja se šljunčani materijal u razini demoliranog betona
- Demontaža okvira
- Štemanjem ili rezanjem uklanjanje oštećenog betonskog dijela slivnika

- Priprema kontrola i nabijanje posteljice
- Izvođenje prvog, većeg betonskog prstena
- Izvođenje drugog , manjeg betonskog prstena
- Zapunjavanje mikroarmiranim betonom otpornim na smrzavanje i zaglađivanje od postojećeg asfalta u potrebnom padu prema slivniku
- Čišćenje slivnika
- Postavljanje rešetke

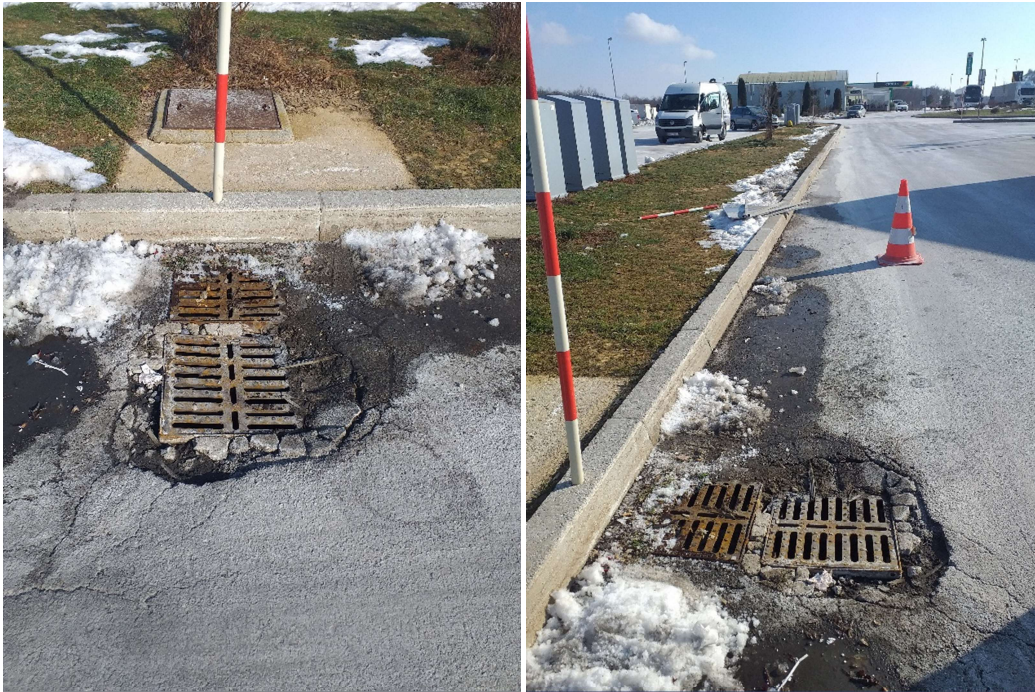
Projektni ured : Kolektor Sisteh d.o.o., Ivanićgradska 62, HR-10000 Zagreb  
OIB/VAT: HR 36901334852  
GSM : +385/98/412-036  
Damir.patko@kolektor.com  
Slika 1. PUO JANJČE – Slivnik 318424

Gore navedeni slivnik je dimenzija 40x40 sa dvije rešetke , okviri su propali, betonski temelji su napuknuti, asfalt napucao te je sve potrebno sanirati

- rešetka se po potrebi metalnim podloškama postavlja na potrebnu visinu
- sve se obavlja u dvije faze :

- Rezanje i uklanjanje asfalta oko 25 cm uokolo slivničkih rešetki
- Demontaža rešetki
- Rezanje završnog i nosivog sloja asfalta uz poštovanje razmaka između rezova minimalno 25cm
- Iskopati dio kolničke konstrukcije uklanja se šljunčani materijal u razini demoliranog betona
- Demontaža okvira
- Štemanjem ili rezanjem uklanjanje oštećenog betonskog dijela slivnika

- Priprema kontrola i nabijanje posteljice
- Izvođenje prvog, većeg betonskog prstena
- Izvođenje drugog, manjeg betonskog prstena
- Zapunjavanje mikroarmiranim betonom otpornim na smrzavanje i zaglađivanje od postojećeg asfalta u potrebnom padu prema slivniku
- Čišćenje slivnika
- Postavljanje rešetke

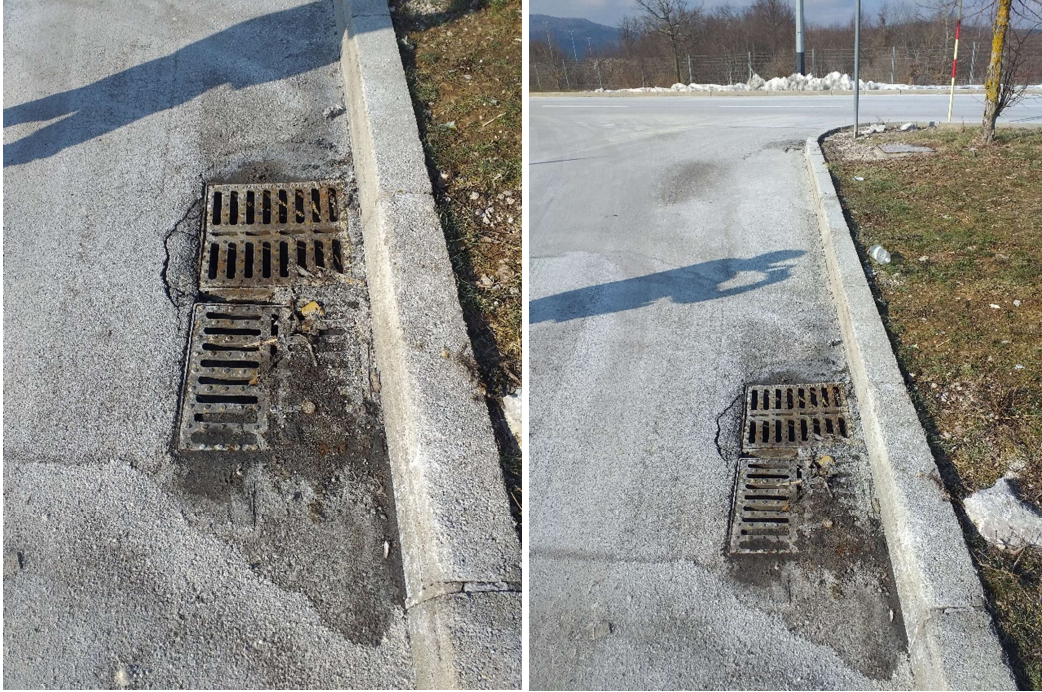
Projektni ured : Kolektor Sisteh d.o.o., Ivanićgradska 62, HR-10000 Zagreb  
OIB/VAT: HR 36901334852  
GSM : +385/98/412-036  
Damir.patko@kolektor.com  
Slika 2. PUO JANJČE - Slivnik 318422

Gore navedeni slivnik je dimenzija 40x40 sa dvije rešetke , okviri su propali, betonski temelji su napuknuti, asfalt napucao te je sve potrebno sanirati

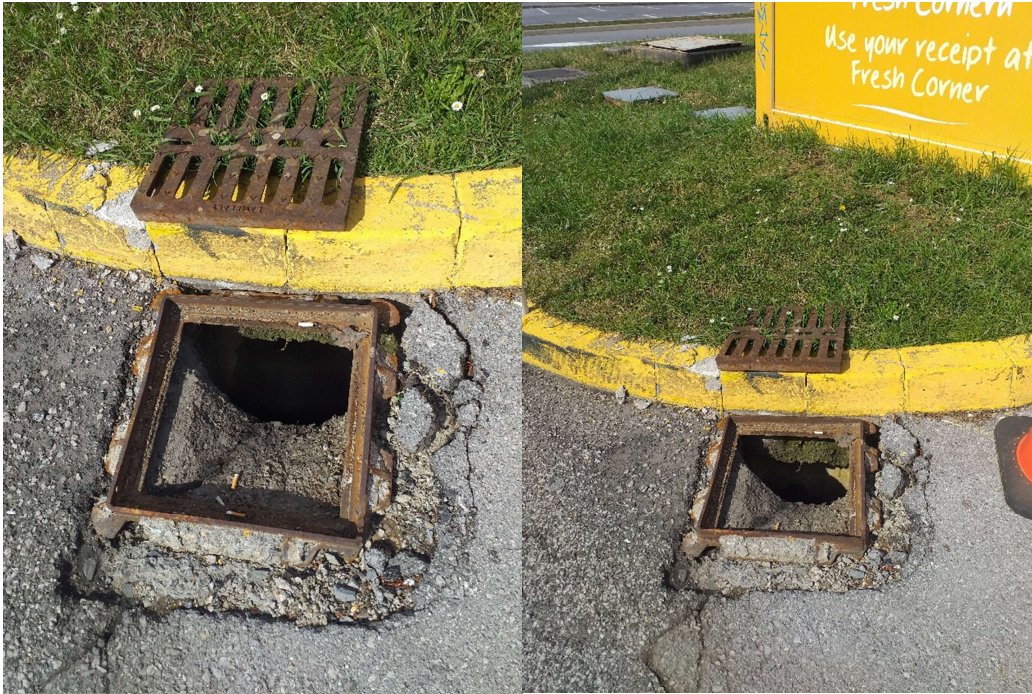
Gore navedeni slivnik je dimenzija 40x40 sa jednom rešetkom, okviri su propali, betonski temelji su napuknuti, asfalt napucao te je sve potrebno sanirati

- Rezanje i uklanjanje asfalta oko 25 cm uokolo slivničke rešetke
- Demontaža rešetki
- Rezanje završnog i nosivog sloja asfalta uz poštovanje razmaka između rezova minimalno 25cm
- Iskupati dio kolničke konstrukcije uklanja se šljunčani materijal u razini demoliranog betona
- Demontaža okvira
- Štemanjem ili rezanjem uklanjanje oštećenog betonskog dijela slivnika
- Rezanje i uklanjanje asfalta uokolo šahta
- Demontaža okvira
- Štemanje uokolo šahta i uklanjanje oštećenog dijela uokolo šahta
- Kopanje kolničke konstrukcije i uklanjanje šljunčanog materijala

- Priprema kontrola i nabijanje posteljice

- Izvođenje prvog, većeg betonskog prstena
- Izvođenje drugog, manjeg betonskog prstena
- Zapunjavanje mikroarmiranim betonom otpornim na smrzavanje i zaglađivanje od postojećeg asfalta u potrebnom padu prema slivniku
- Čišćenje slivnika
- Postavljanje rešetke
- Čišćenje šahta i postavljanje poklopca

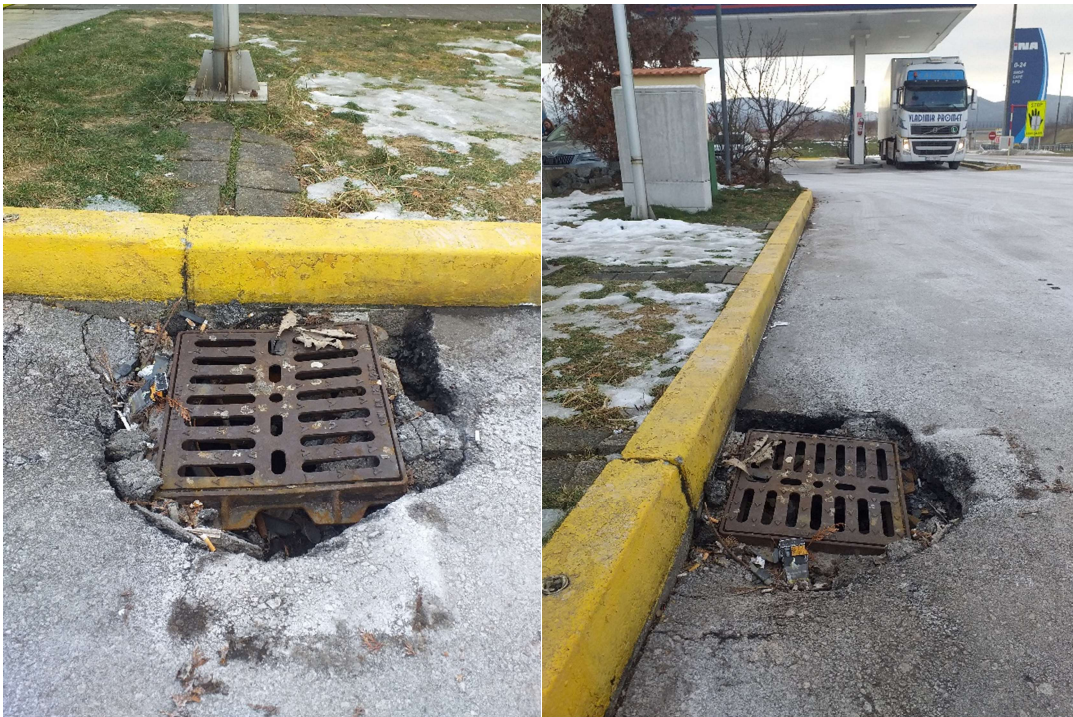
Slika 1. MPM Brinje

Gore navedeni slivnik je dimenzija 40x40 sa jednom rešetkom, okviri su propali, betonski temelji su napuknuti, asfalt napucao te je sve potrebno sanirati

- Rezanje i uklanjanje asfalta oko 25 cm uokolo slivničkih rešetki
- Demontaža rešetki
- Rezanje završnog i nosivog sloja asfalta uz poštovanje razmaka između rezova minimalno 25cm
- Iskupati dio kolničke konstrukcije uklanja se šljunčani materijal u razini demoliranog betona
- Demontaža okvira
- Štemanjem ili rezanjem uklanjanje oštećenog betonskog dijela slivnika
