## 4. NALAZ

### 4.1 OČEVID

Predmetni objekti se nalaze na odmorištu Bošnjaci – sjever odnosno Bošnjaci – jug na autocesti A3 Bregana - Zagreb – Lipovac, dionica: Županja – Spačva.

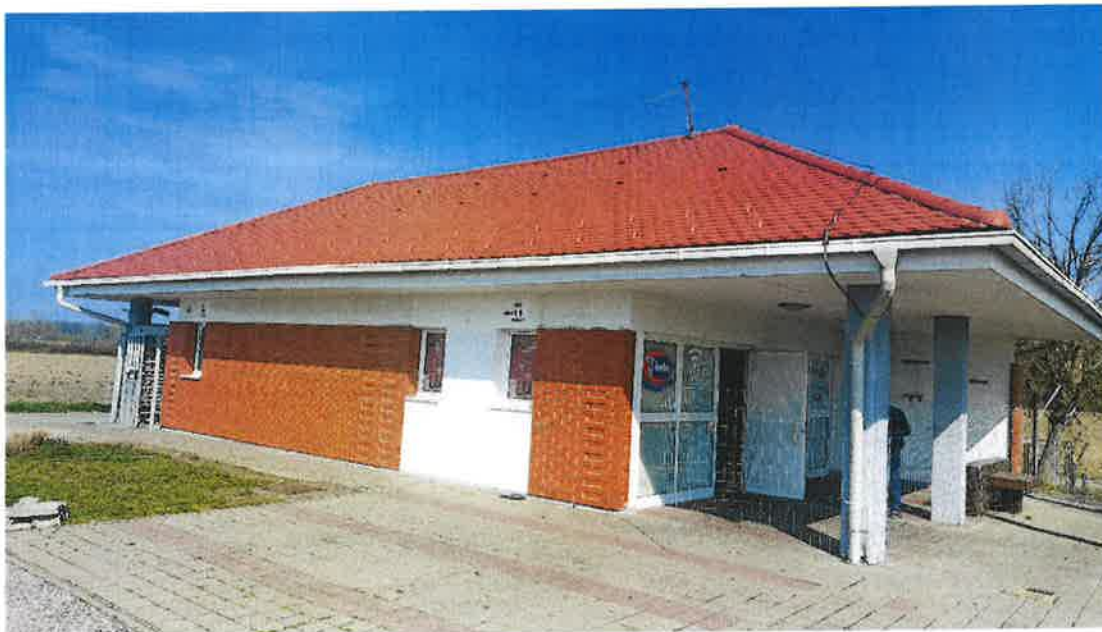
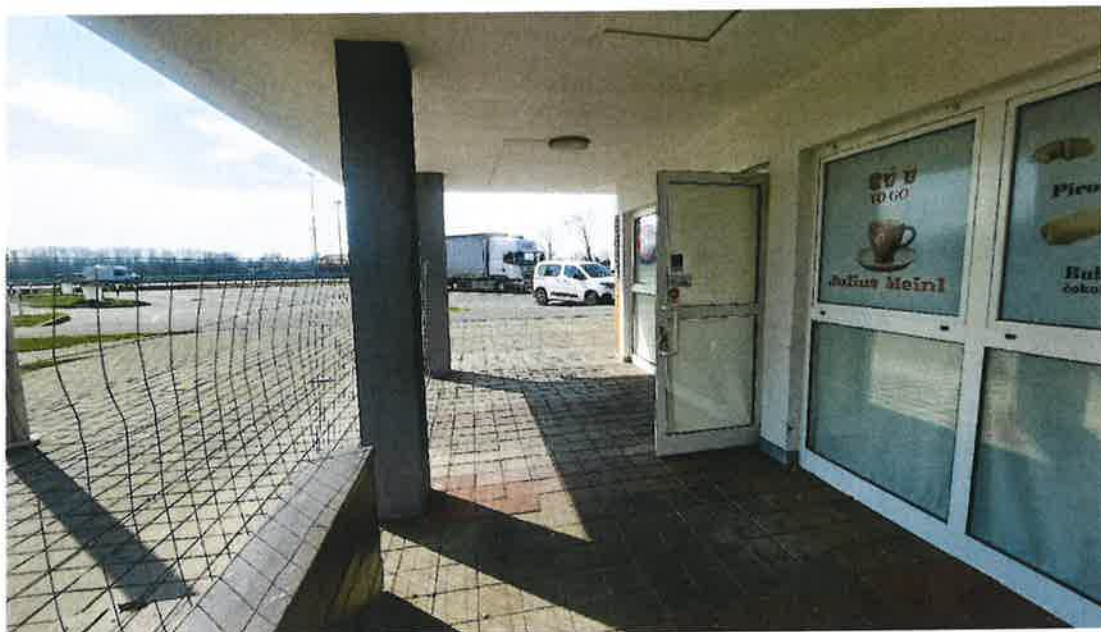
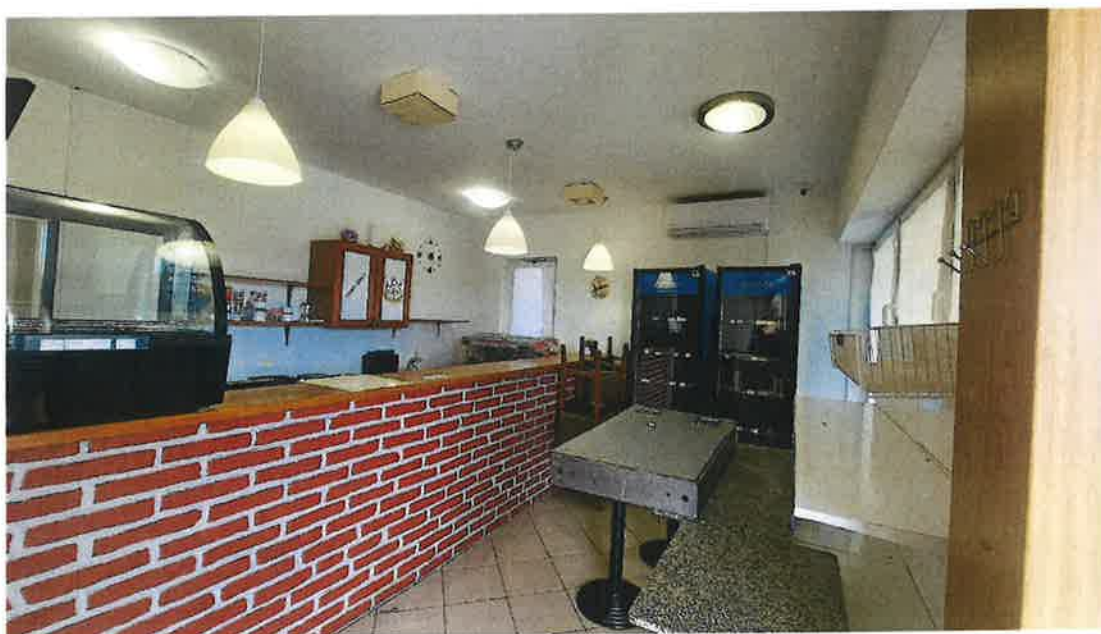
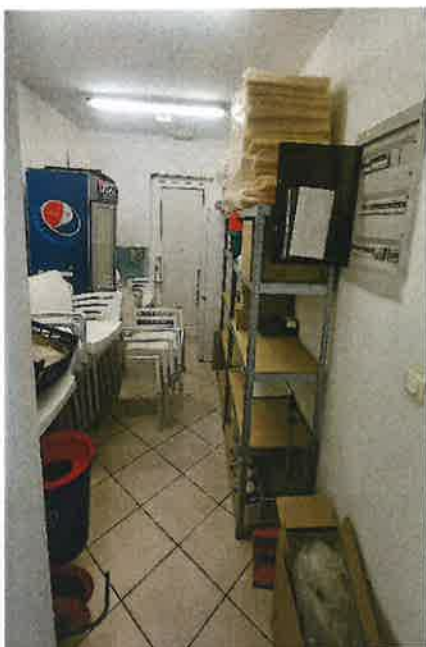
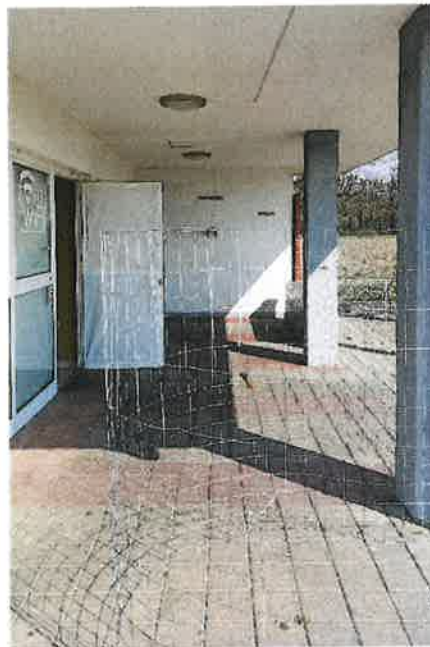
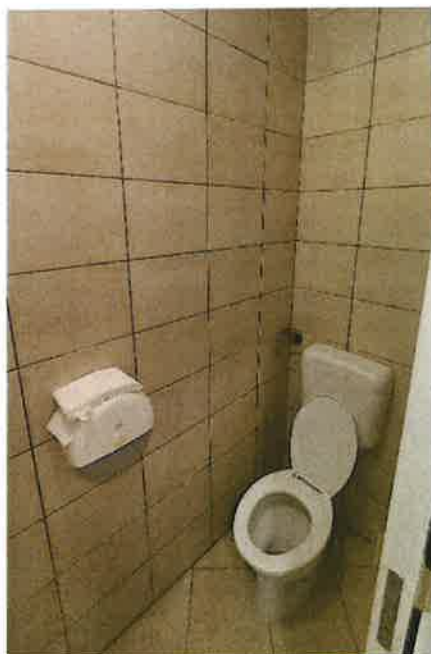
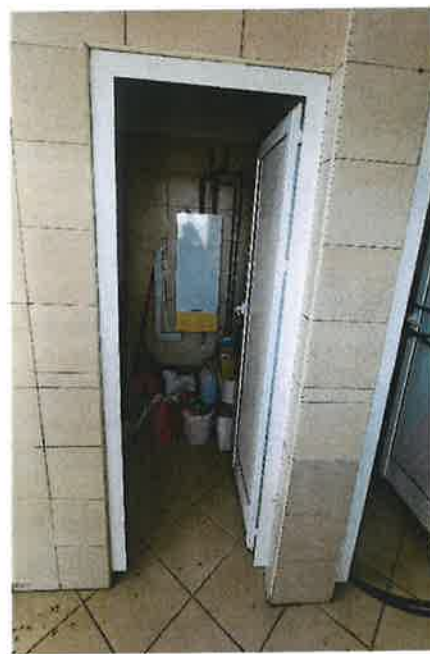
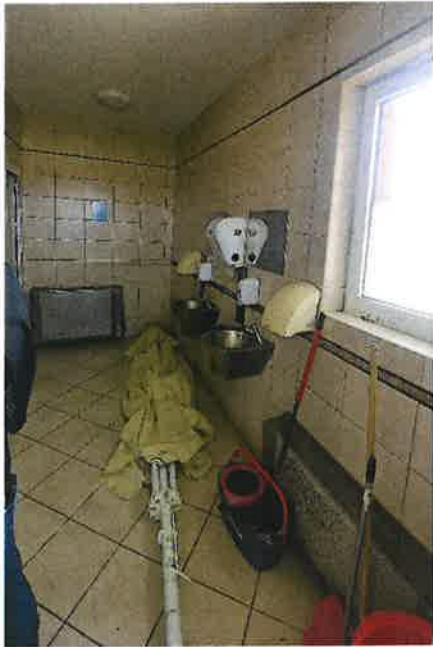
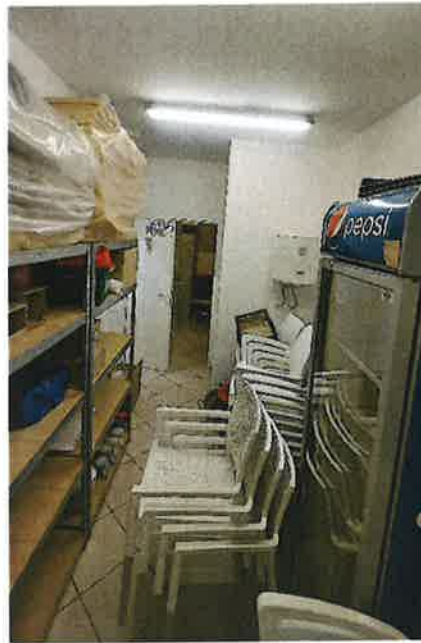
##### PUO BOŠNJACI - SJEVER

Koncepcija prostora:	Sastoji se od ugostiteljskog dijela s prednje i sanitarnog čvora sa stražnje strane objekta
Standard opremljenosti:	Objekt je opremljen standardnim materijalima i opremom.
Parkiranje:	Parkiranje na prostoru odmorišta.
Ocjena kakvoće:	Objekti su u dobrom stanju, potrebni su sitni popravci i čišćenje odnosno pripreme objekata za sezonsko korištenje.
