I. TEHNIČKI DIO - TEKSTUALNI DIO

I.1 Tehnički opis

I.1.1 Postojeće stanje

U čvoru Ravna Gora km 32+000, na ulaznom i izlaznom kraku u smjeru Rijeke, ispod podvožnjaka kod oborina većeg intenziteta dolazi do zadržavanja vode na kolniku što predstavlja veliku opasnost od naleta vozila ne istu.

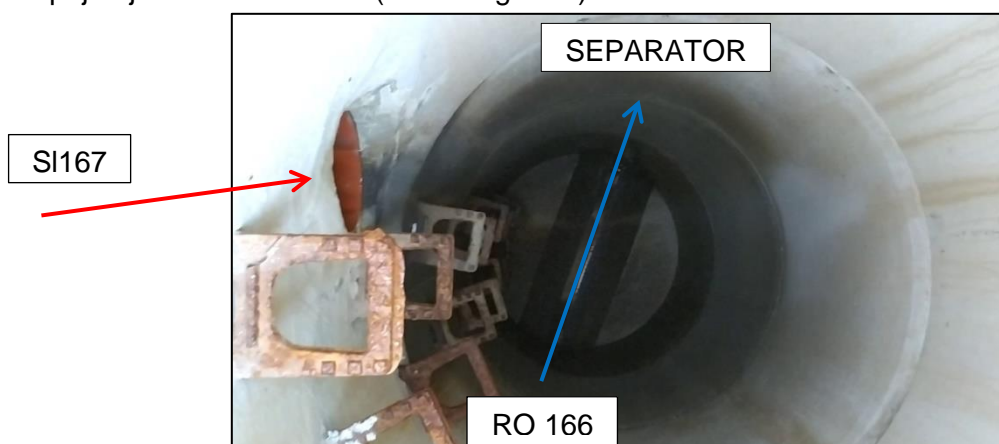
Slika 4: Okno RO167

- Separator “Ravna Gora” MM 423121-7 nalazi se u depresiji (udubljenju) uz izlaznu rampu prema Zagrebu. Smješten je između kontrolnih okana I168 i RO167. Na okno I168 spojena je odvodnja glavne trase i većeg dijela čvora, a na okno RO167 spojen je dio odvodnje prema CP-u. U okno I168 uljeva se oborinska voda sa gravitirajuće zelene površine P6 i P7. Slivnik SI167 spojen je na okno RO167 (vidi Prilog br. 1).

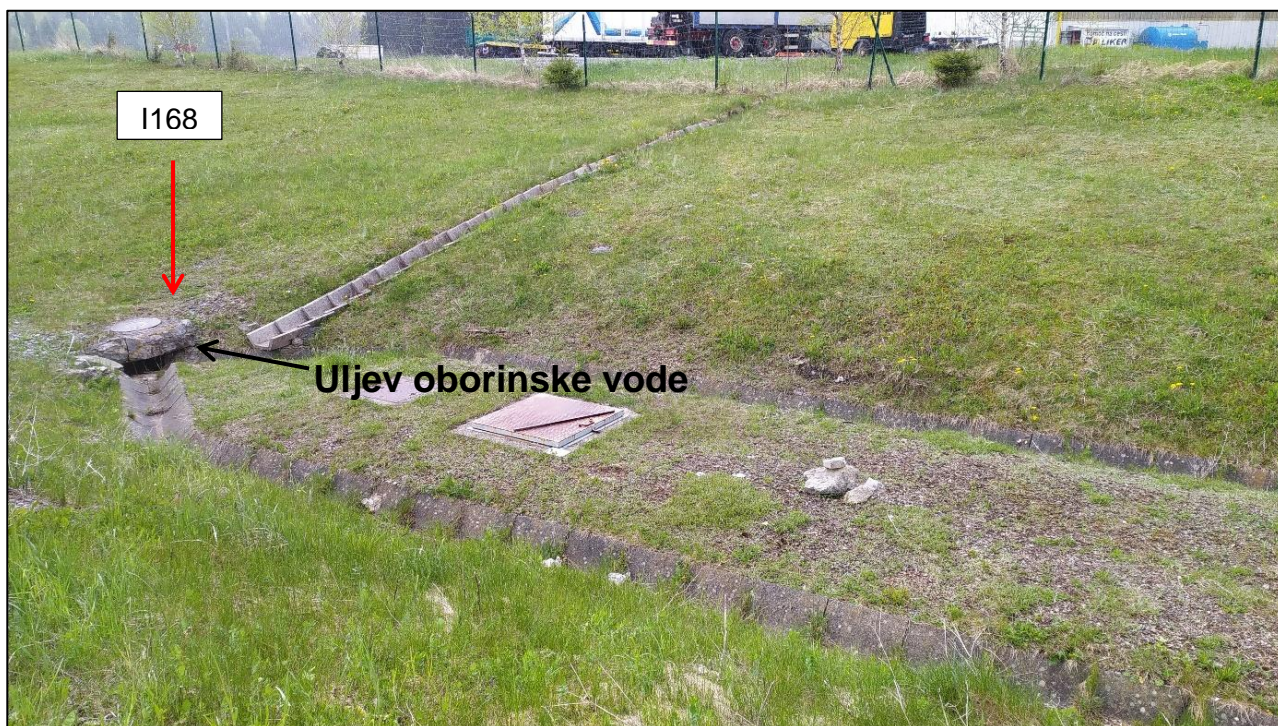
Slika 7: Separator „Ravna Gora“ – I168 – uljev oborinske vode

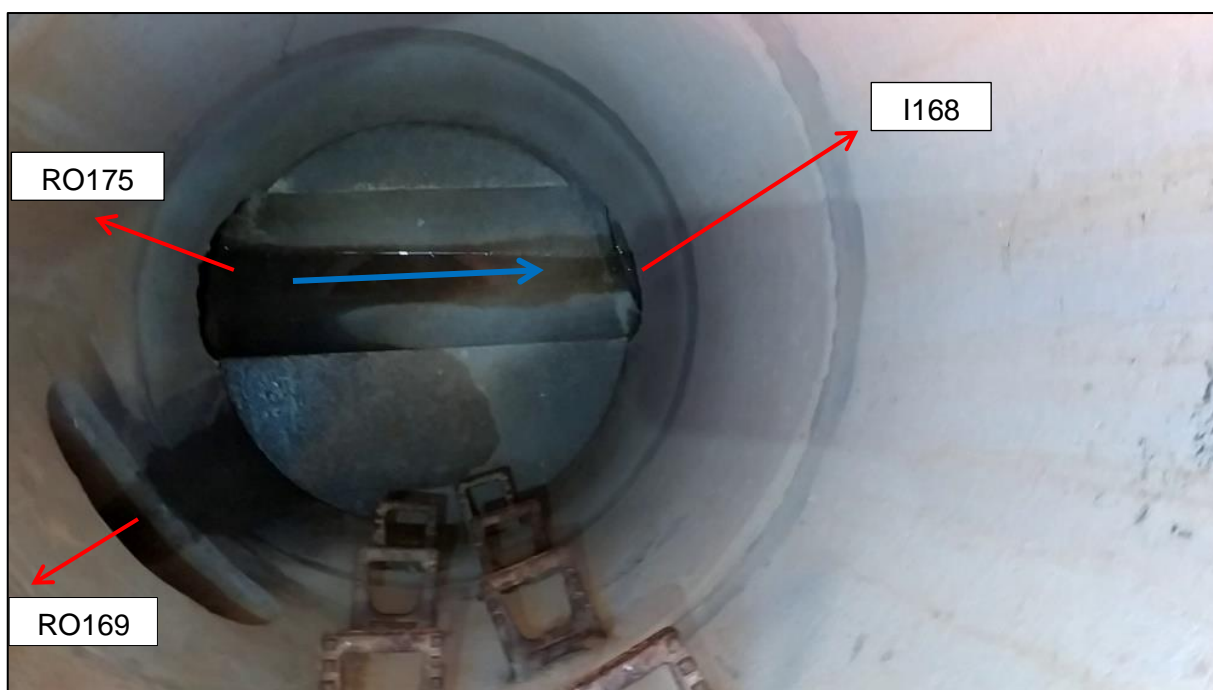
Slika 10: Okno RO168

- Kolektor I168 (778,94) – RO168 (779,06) betonske cijevi DN 500 mm, L= 23,1 m prosječni pad dna kolektora $J= 0,0052$, protoka punog presjeka $Q= 273,0$ l/s, $v= 1,39$ m/s. Najniža točka na udaljenosti 7,0 m od I168 visine 778,86 m n.m., kontra nagib dna $J= 0,08/7,0 = 0,0114$ što utječe na potočnost kolektora. Dvostruki slivnik S1168 spojen je na okno I168. Na slici 9. vidljiva je količina vode koja se zadržava u kolektoru.

Novo tehničko rješenje predviđa izgradnju paralelnog kolektora na dionici RO168 – I168 kako bi se zadovoljila protočna količina koja dolazi do okna RO168 odnosno spriječila pojava uspora u kolektoru koja ima utjecaj na dio odvodnje na lokaciji podvožnjaka u čvoru Ravna Gora. Nadalje osim navedenog predviđena je sanacija uočenih nedostataka tijekom provedbe CCTV inspekcije na sustavu odvodnje u čvoru Ravna Gora. Tehničkim rješenjem je definirana izvedba slijedećih zahvata:

- paralelni kolektor DN 600 mm (polipropilenske korugirane cijevi OD/ID 688/600 mm SN8, L=27,8 m) na dionici RO168 – I168 kako bi se povećao kapacitet izvedenog kolektora (bet. cijevi DN (ID) 500 mm). Na paralelnom kolektoru predviđena su dva okna (RO_A hor. lom 90° i RO_B hor. lom 147°). Okna su plastična (PP) smještena u zelenoj površini.
Kapacitet obje cijevi zadovoljava transport ukupne količine oborinske vode $Q = 673,4$ l/s.
Postojeći kolektor bet. cijevi DN (ID) 500 mm, L= 23,1 m, J= 0,0052, $Q = 273,0$ l/s.
Paralelni kolektor korugirane PP cijevi DN 600 mm (OD/ID 688/600 mm), L= 27,8 m, J=0,0043, $Q = 400,4$ l/s, $Q_p = 424,0$ l/s, $v_p = 1,50$ m/s
 $Q/Q_p = 400,4/424 = 0,945$, $h/D = 0,841$ h= 0,5 m, $v/v_p = 1,05$ v= 1,58 m/s

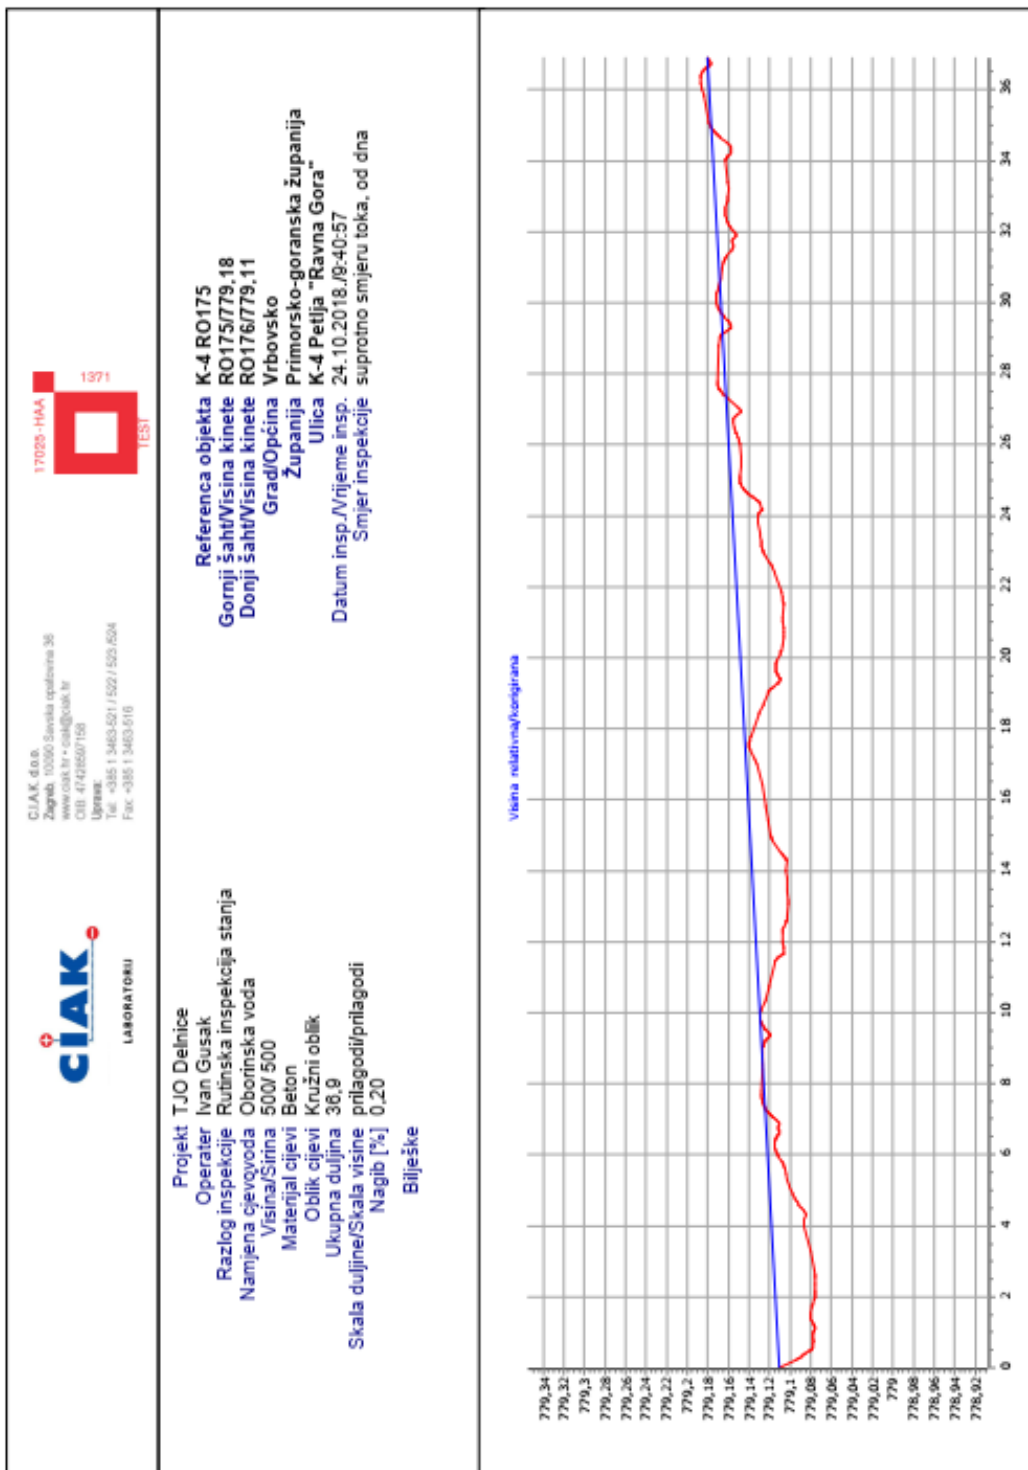
- Kolektor RO175 (779,19) – RO176 (779,39) betonske cijevi DN 500 mm, L= 38,2 m prosječni pad dna kolektora $J= 0,0052$, protoka punog presjeka $Q= 273,0$ l/s, $v= 1,39$ m/s. Slivnik SI176/1 i SI176/2 spojeni su na okno RO176.

Slika 15: Niveleta kolektora RO175 – RO176

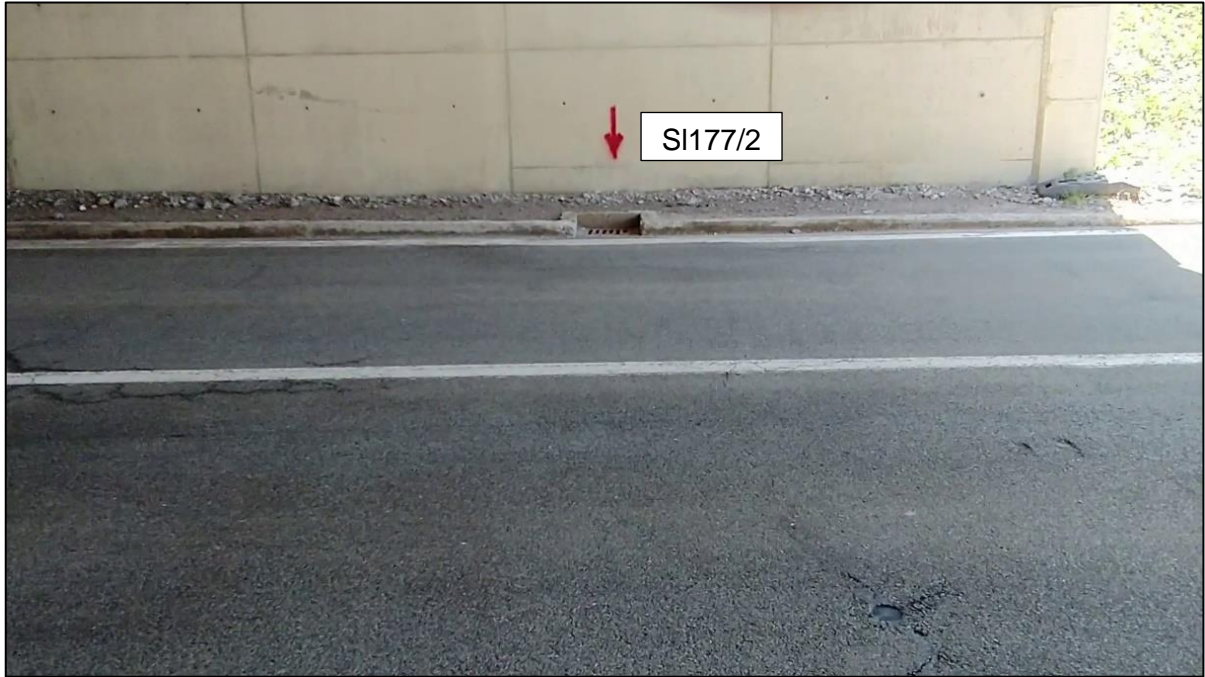
Slika 16: Slivnik SI177/2

- Kolektor RO176 (779,39) – RO178 (779,66) betonske cijevi DN 500 mm, L= 39,4 m prosječni pad dna kolektora $J = 0,0069$, protoka punog presjeka $Q = 315,0$ l/s, $v = 1,60$ m/s. Najniža točka na udaljenosti 16,0 m od RO176 visine 779,33 m n.m., kontra nagib dna $J = 0,06/16,0 = 0,00375$ što utječe na potočnost kolektora. Slivnik SI177/2 spojen je direktno na cijev na udaljenosti 21,8 m od RO176. Slivnici SI178/1, SI178/2 i SI178/3 spojeni su na okno RO178. Na slivnik SI177/2 spojena je odvodnja južne kanalice.

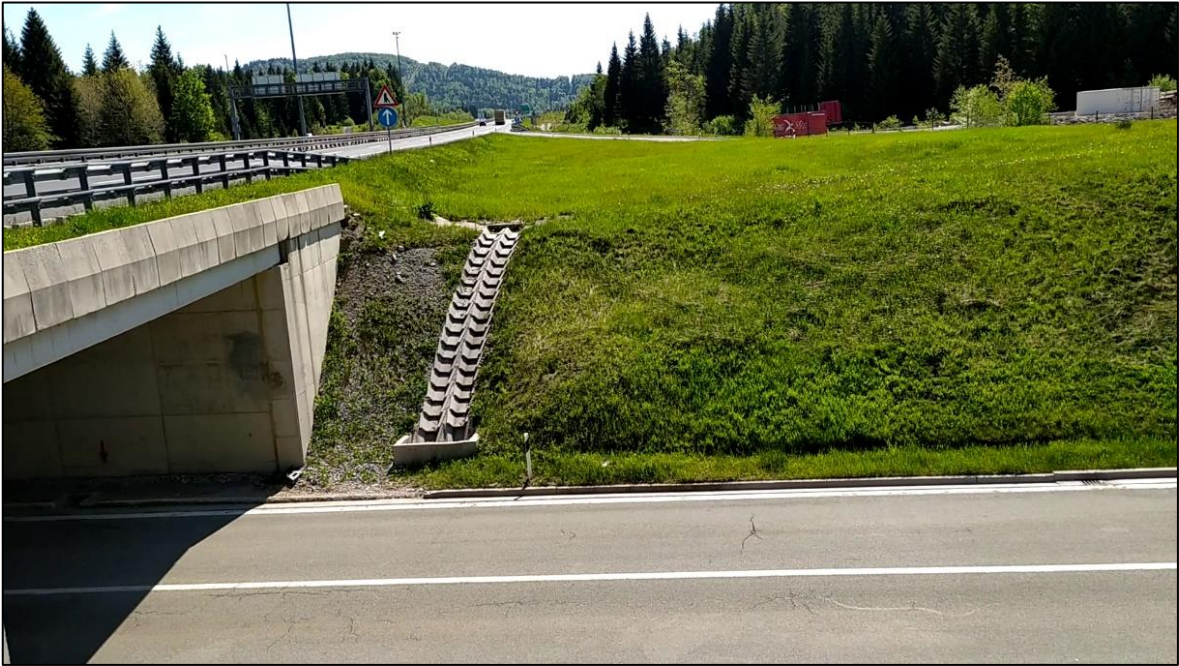
Slika 18: Južna kanalica spojena na SI177/2

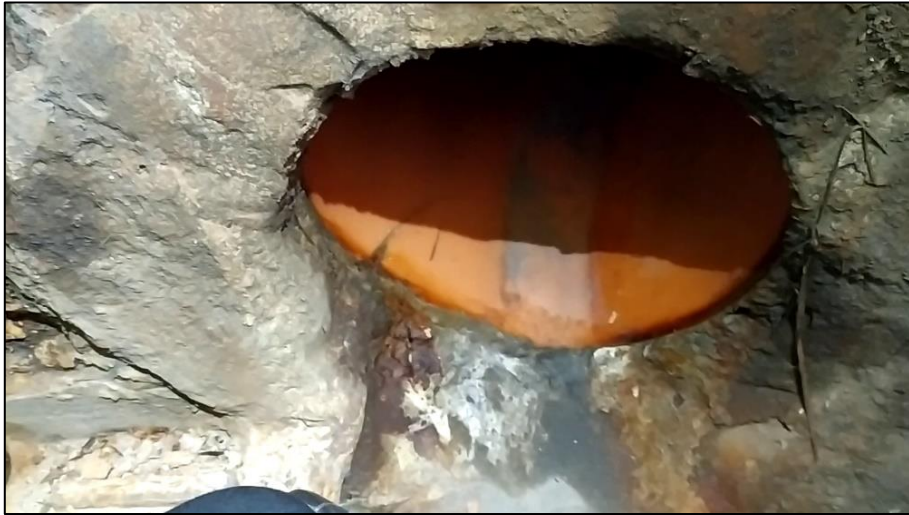
Slika 22: Spoj okna RO177 na okno RO178

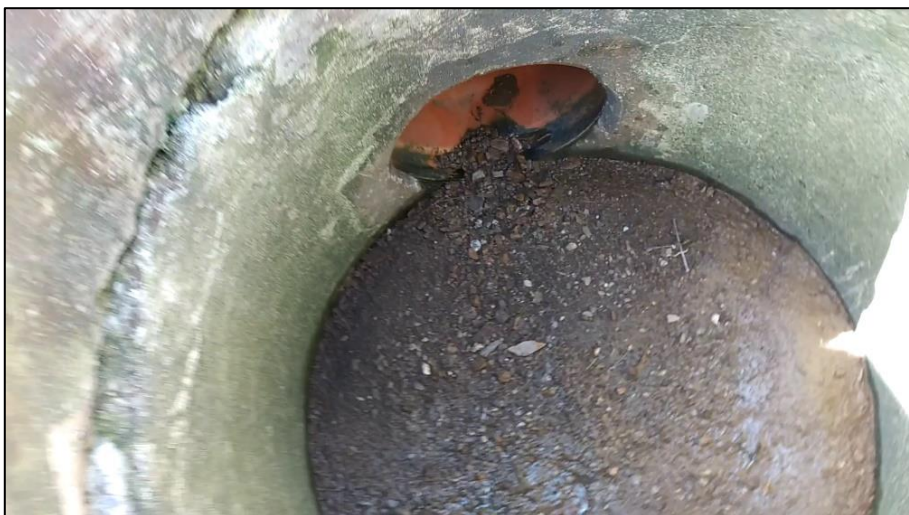
Slika 24: Slivnik SI178/2 spoj prema RO178

- spoj slivnika SI178 na okno RO178, sanacija spoja
- Sanacija spojeva cijevi uočenih CCTV inspekcijom:**
- dionica RO170 – RO 171 bet. cijevi DN 500 mm, spoj cijevi 23,1 m od RO170
 - dionica RO171 – RO 172 bet. cijevi DN 500 mm, spojevi cijevi 1,5 m, 5,6 m i 17,7 m od RO171
 - dionica RO172 – RO 173 bet. cijevi DN 500 mm, spojevi cijevi 8,6 m i 24,7 m od RO172
 - dionica RO168 – RO 175 bet. cijevi DN 500 mm, spoj cijevi 1,8 m od RO175
 - dionica RO176 – RO 178 bet. cijevi DN 500 mm, spojevi cijevi 20,5 m, 23,4 m i 25,9 m od RO176
 - dionica RO178 – RO 179 bet. cijevi DN 500 mm, spoj cijevi 20,7 m od RO178

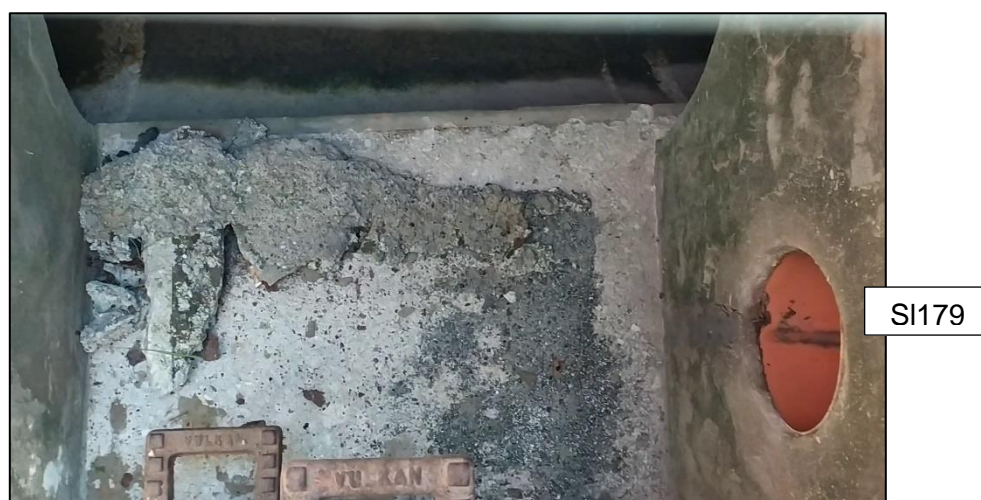
Slika 30: Spoj slivnika SI179 na okno RO179

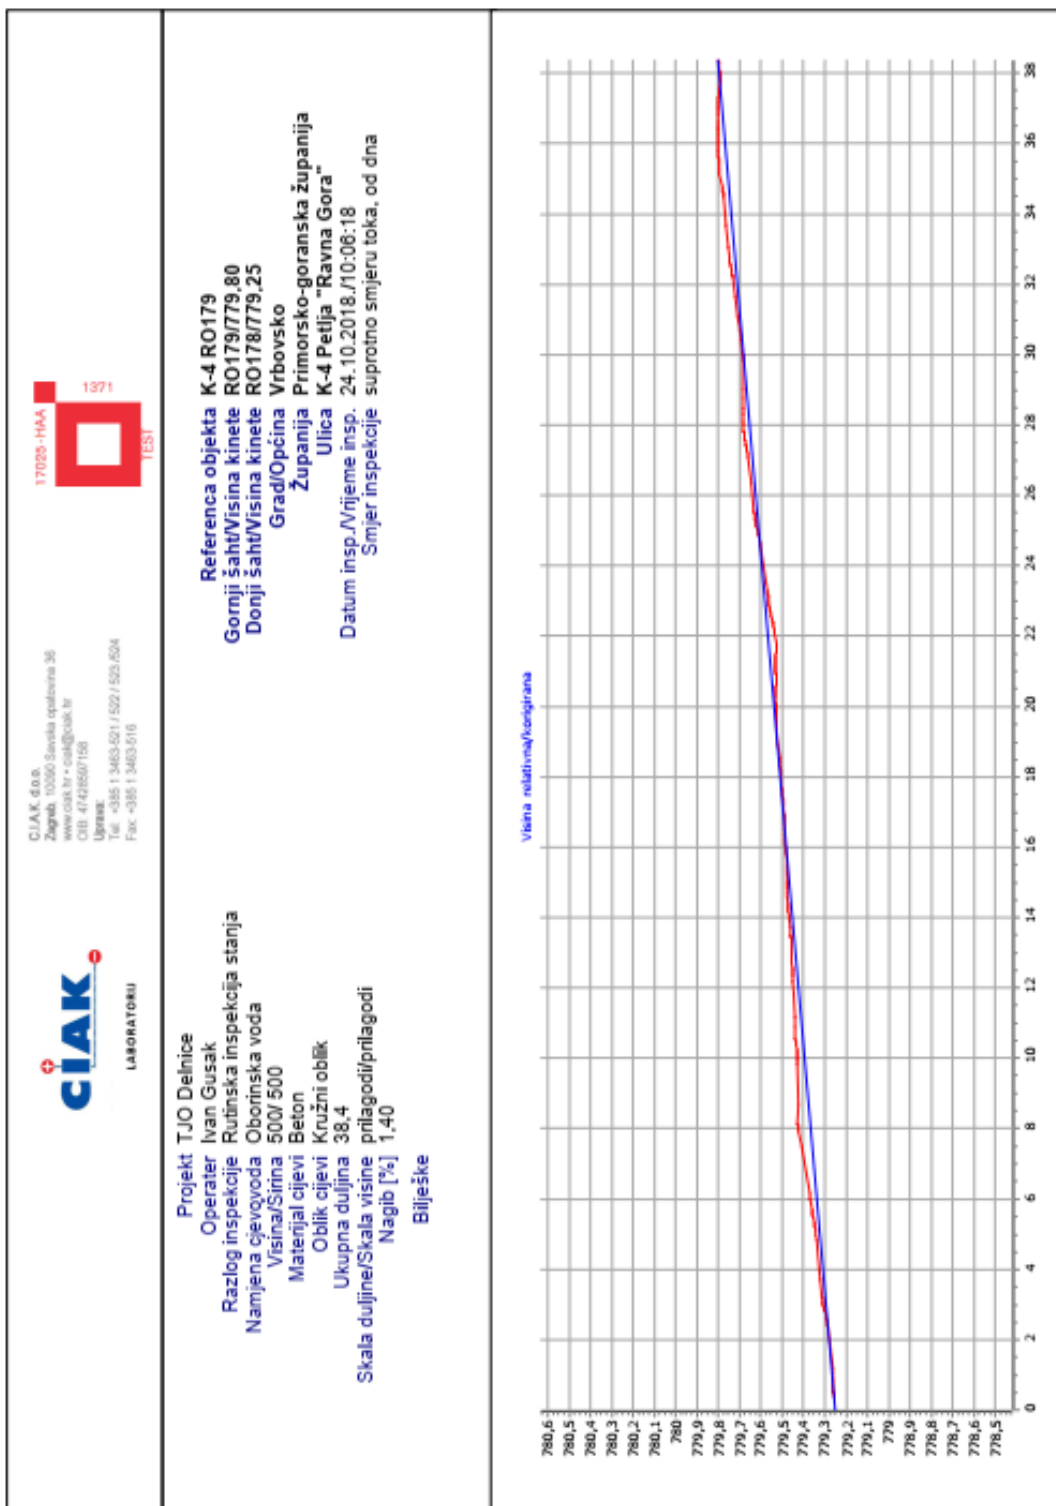
- Kolektor RO178 (779,66) – RO179 (779,82) betonske cijevi DN 500 mm, L= 38,2 m prosječni pad dna kolektora $J= 0,0042$, protoka punog presjeka $Q= 245,0$ l/s, $v= 1,25$ m/s. Slivnik SI179 spojen je na okno RO179. Okno RO178/2 odvod sjeverne kanalice spojen je direktno na cijev kolektora na udaljenosti 12,3 m od okna RO178.

Slika 31: Niveleta kolektora RO178 – RO179

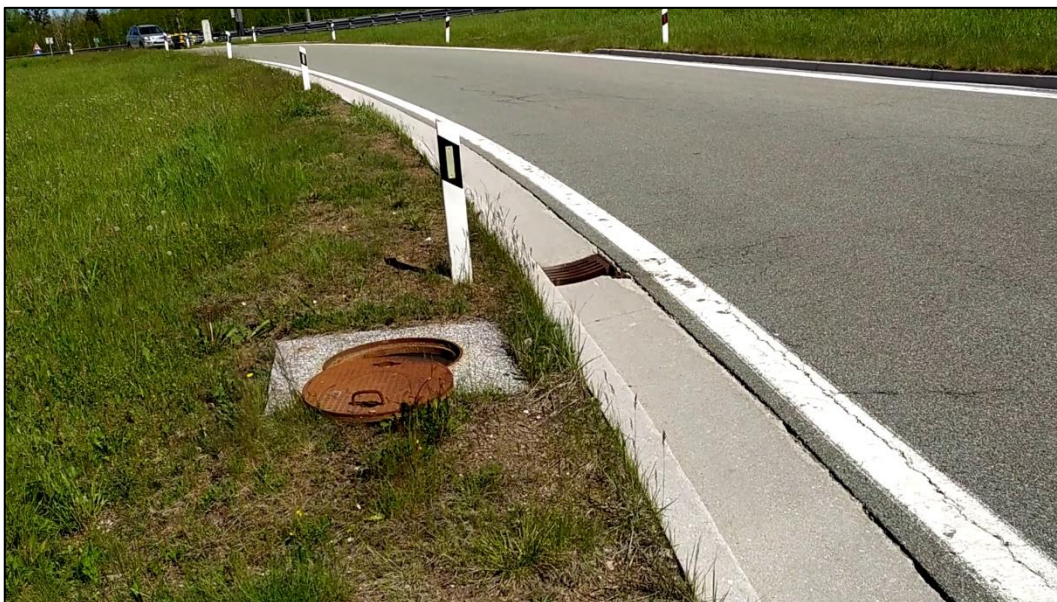
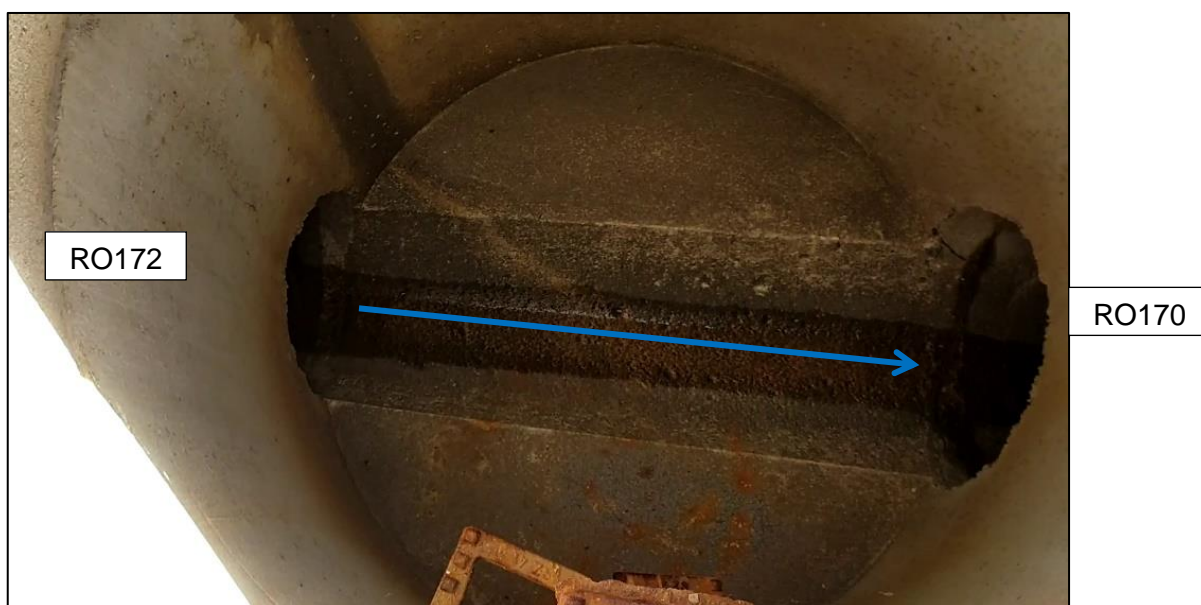
Slika 34: Okno RO171

- Kolektor RO170 (780,83) – RO171 (781,55) betonske cijevi DN 500 mm, L= 28,0 m prosječni pad dna kolektora $J= 0,026$, protoka punog presjeka $Q= 612,0$ l/s, $v= 3,12$ m/s. Niveleta kolektora je horizontalna 9,0 m proje RO170.,nagib dna $J= 0,00$ što utječe na potočnost kolektora. Slivnik SI170 spojen je okno RO170.

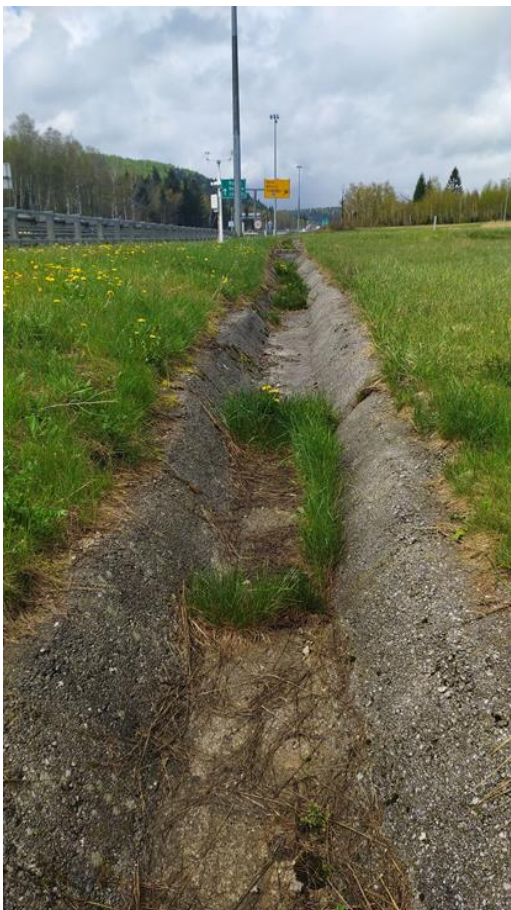
Slika 37: *Betonski trapezni kanal*

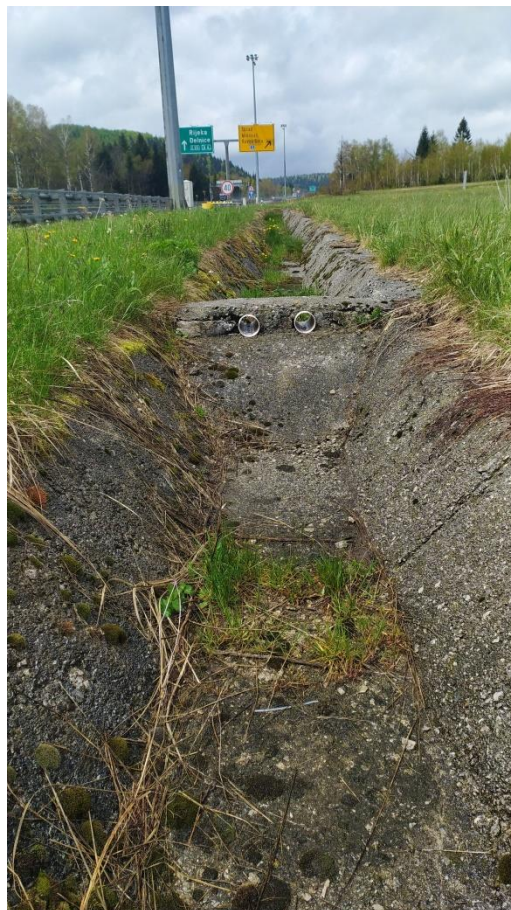
Slika 38: *Preljev na kanalu*

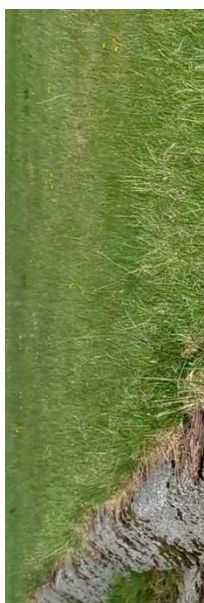
Slika 39: *Preljevna cijev u infiltracijski jarak*

Vezano uz prikupljenu oborinsku vodu na zelenim površinama vidljivo je da nije moguća njena infiltracija jer su navedeni slojevi iznad vapnenca nepropusni tako da se kod provedbe sanacije sustava unutarnje odvodnje ne može računati na smanjenje oborinskog dotoka sa zelenih površina.
