| RAZINA PROJEKTA: | IZVEDBENI PROJEKT | STRUKOVNA ODREDNICA PROJEKTA / VRSTA PROJEKTA: | GRAĐEVINSKI PROJEKT |
| NAZIV PROJEKTA: | SANACIJA ZIDOVA ZA ZAŠTITU OD BUKE na autocesti A7 Rupa – Rijeka – Žuta Lokva, dionica: Rupa – Orehovica | SADRŽAJ GRAFIČKOG PRIKAZA: | GRAĐEVINSKA SITUACIJA - LOKACIJA 08a između km 0+400.00 – km 0+750.00 |

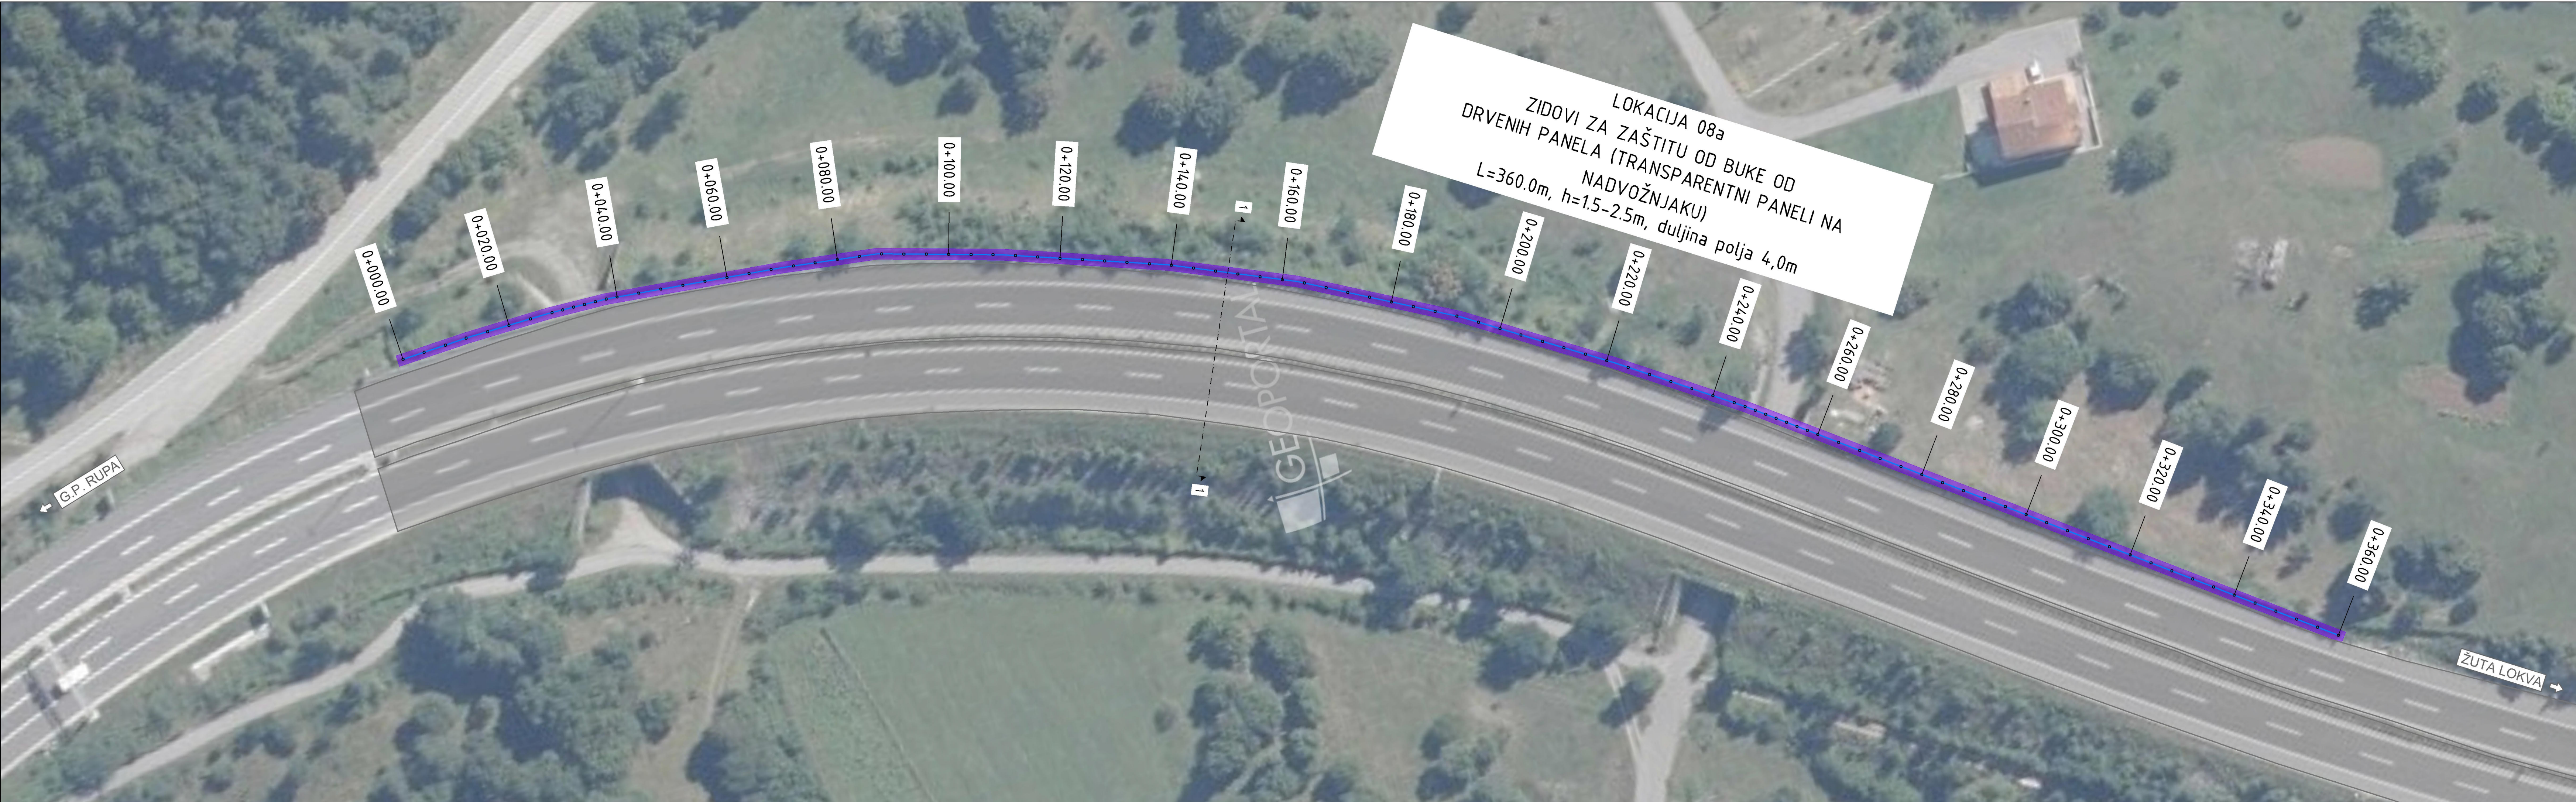
LOKACIJA 08a – oštećenje zida za zaštitu od buke između km 0+400.00 i km 0+750.00 u smjeru Žute Lokve koji je nastao kao posljedica dugotrajnosti. Kompletно su oštećena polja zida za zaštitu od buke sa ispunom od drvenih panela.
