| RAZINA PROJEKTA: | IZVEDBENI PROJEKT | STRUKOVNA ODREDNICA PROJEKTA / VRSTA PROJEKTA: | GRAĐEVINSKI PROJEKT |
| NAZIV PROJEKTA: | SANACIJA ZIDOVA ZA ZAŠTITU OD BUKE na autocesti A7 Rupa – Rijeka – Žuta Lokva, dionica: Rupa – Orehovica | SADRŽAJ GRAFIČKOG PRIKAZA: | GRAĐEVINSKA SITUACIJA<br>LOKACIJA 08b<br>cca km 8+700.00 |
| A 0100-0320-21-5 | 2.2. | 2023-02 | - |

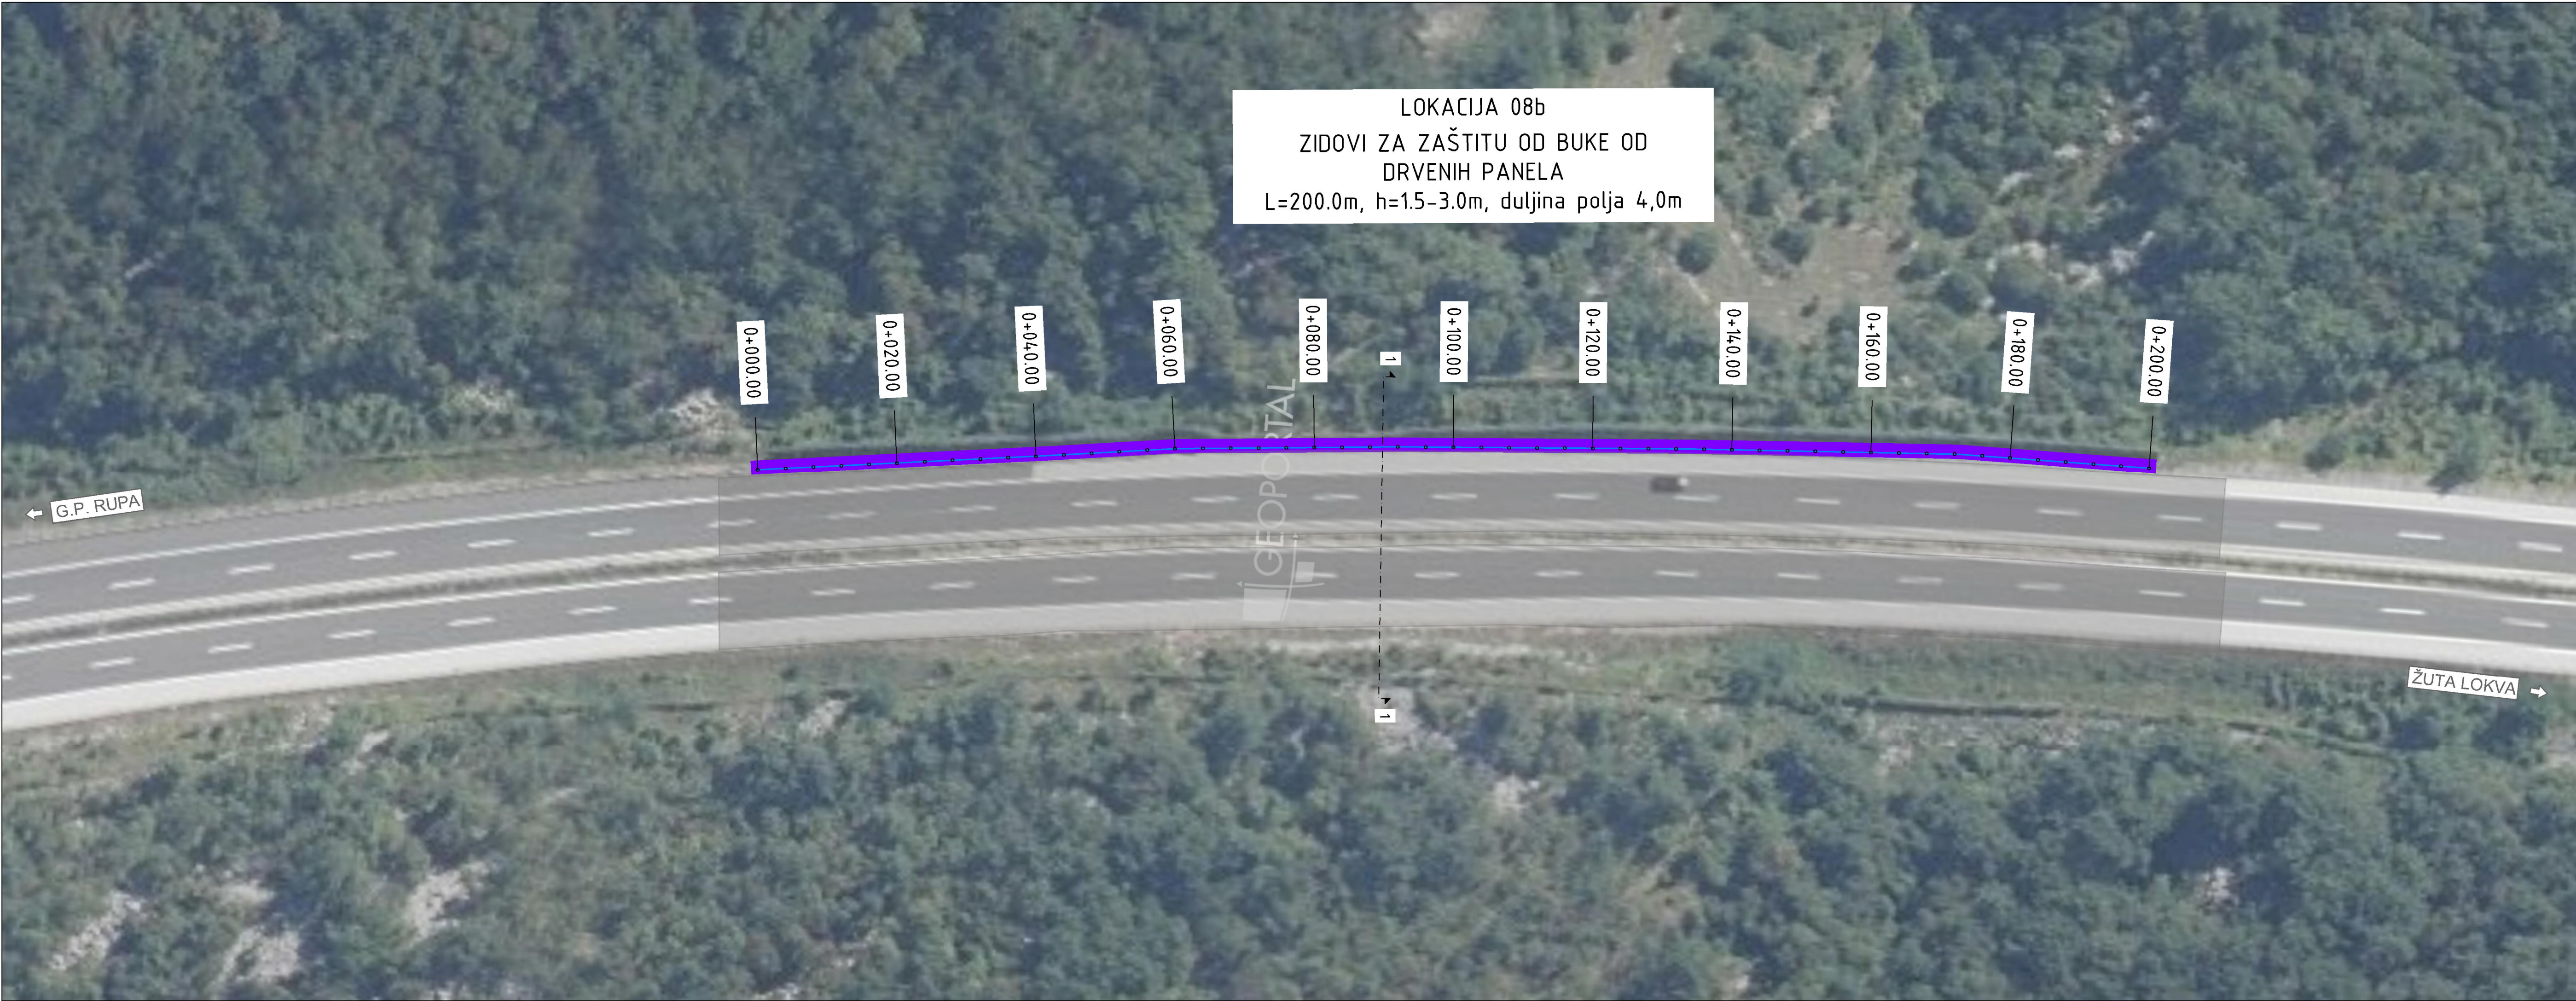
LOKACIJA 08b – oštećenje zida za zaštitu od buke između km 8+700.00 i km 8+900.00 u smjeru Žute Lokve koji je nastao kao posljedica dugotrajnosti. Kompletно su oštećena polja zida za zaštitu od buke sa ispunom od drvenih panela.
