| RAZINA PROJEKTA: | IZVEDBENI PROJEKT | STRUKOVNA ODREDNICA PROJEKTA / VRSTA PROJEKTA: | GRAĐEVINSKI PROJEKT |
| NAZIV PROJEKTA: | SANACIJA ZIDOVA ZA ZAŠTITU OD BUKE na autocesti A7 Rupa – Rijeka – Žuta Lokva, dionica: Rupa – Orehovica | SADRŽAJ GRAFIČKOG PRIKAZA: | GRAĐEVINSKA SITUACIJA S OBUHVATOM ZAHVATA – LOKACIJA 09<br>cca km 14+600,00 |

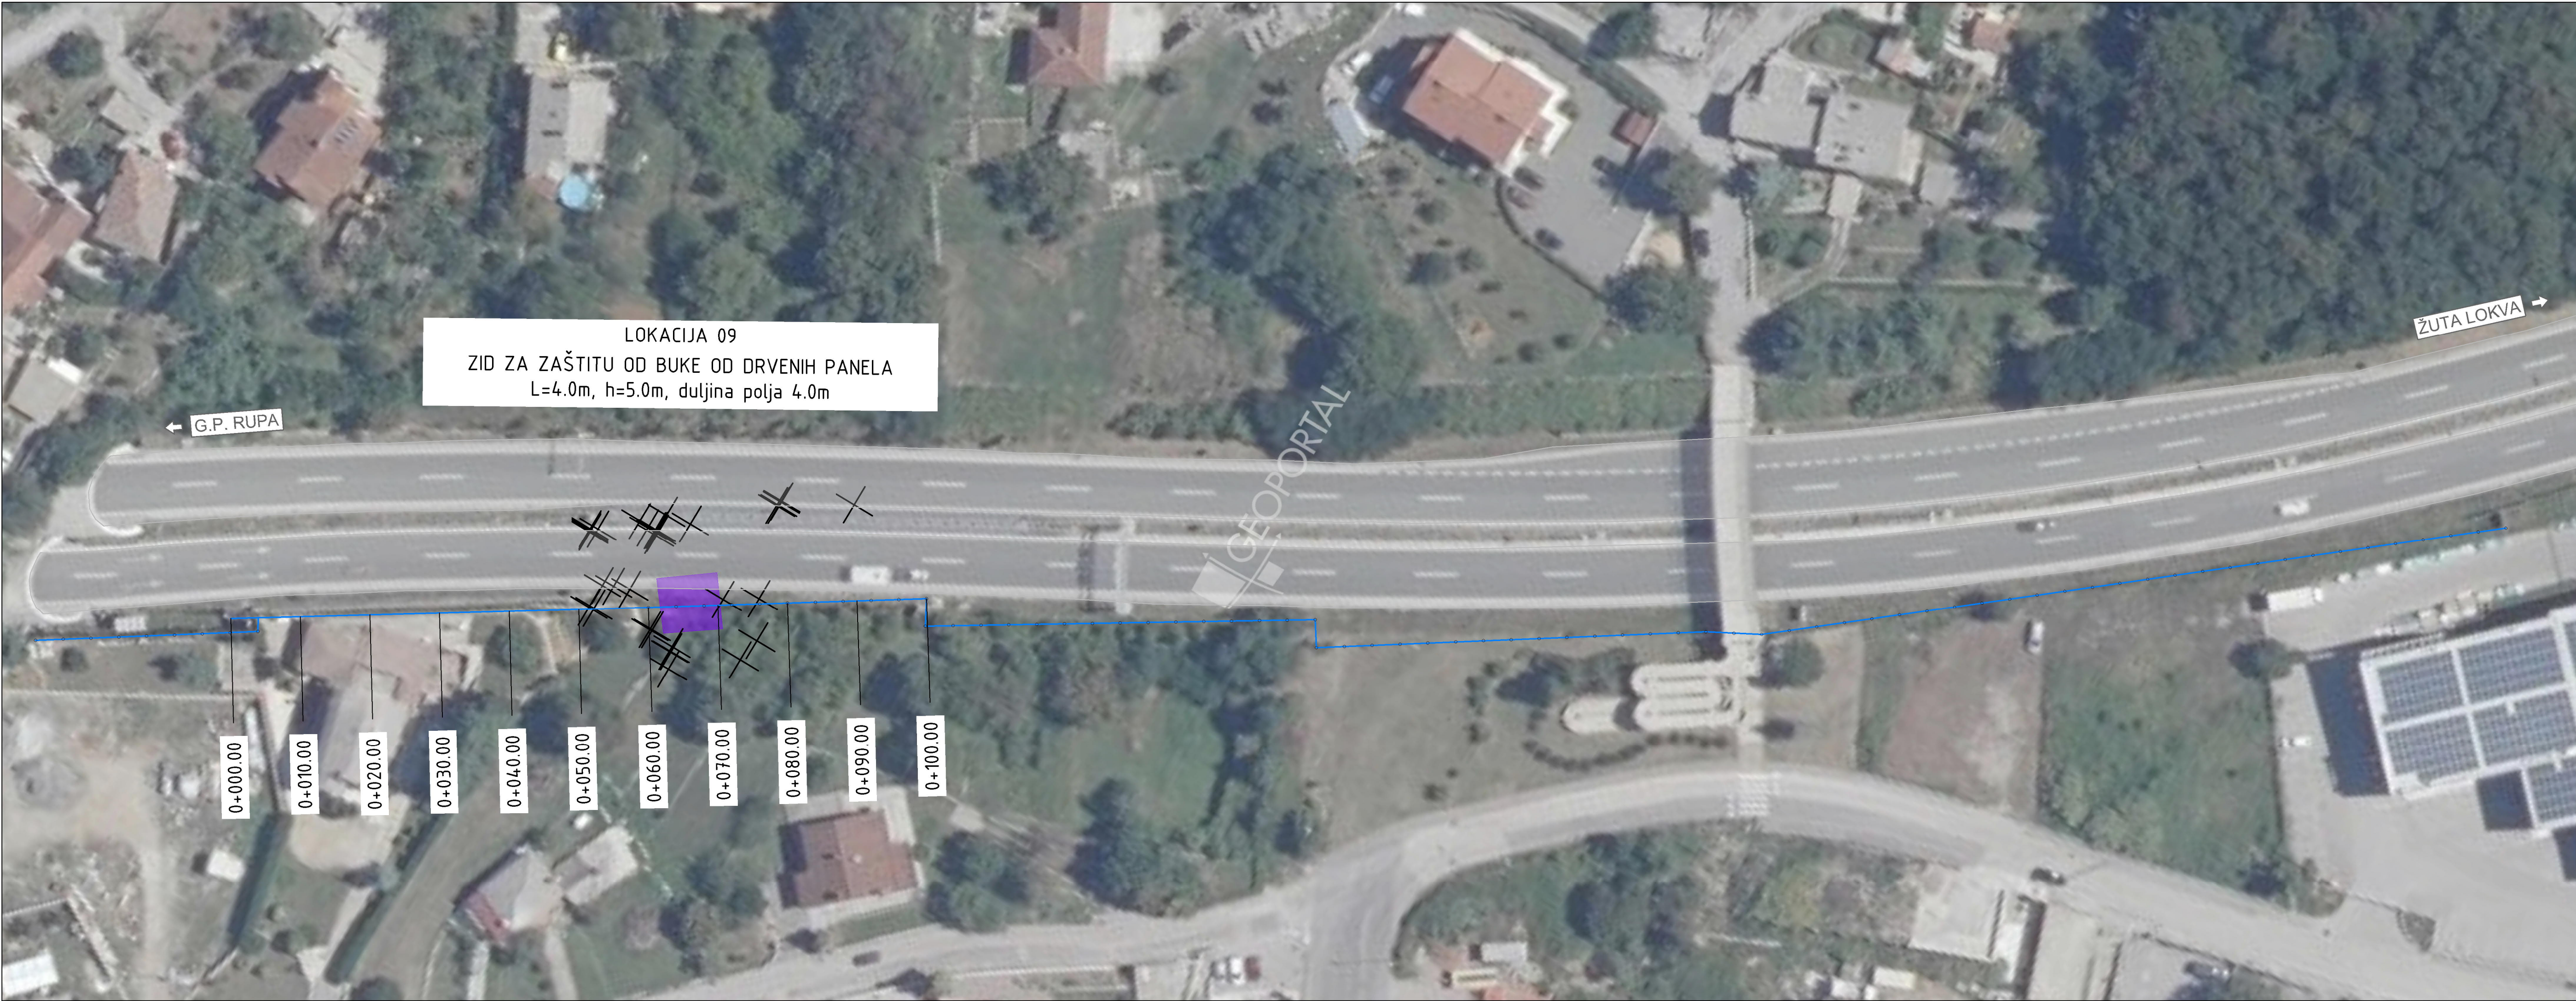
LOKACIJA 09 – oštećenje zida za zaštitu od buke na km 14+600.00 u smjeru Žuta Lokva na jednom polju zida koje je nastalo uslijed paljenja korova na privatnom posjedu uz sam zid sa stražnje strane. Oštećeno je jedno polje zida za zaštitu od buke sa ispunom od drvenih panela.
